- Stadium: **Projekt budowlano-wykonawczy**
- Nazwa zadania: **Remont murów obronnych przy ul. Firleja (ok. 988 m) i parkingu przy murach obronnych w Pasłęku.**
- Tom: **II – Mury**
- Adres: Pasłęk, działki, 81/1, 124/4, 128/2, 139, 151, 154/1, 154/3, 154/11, 155/2, 159/1, 160, 161, 241, 240, 239, 238, 237, 236, 232, 231, 228/1.
- Inwestor: **Gmina Pasłęk, Pl. św. Wojciecha 5, 14-400 Pasłęk**
- Oświadczenie: Niżej podpisani oświadczają, że niniejszy projekt sporządzono zgodnie z obowiązującymi przepisami oraz zasadami wiedzy technicznej.
- Projektował: inż. Marek Kowalczyk, P.I.I.B.WAM/BO/1218/01
Uprawnienia: architektura 140/84/OL, konstrukcja 48/88/OL
- Sprawił: inż. Adam Czyżewski P.I.I.B. WAM/BO/0408/01
Uprawnienia: konstrukcja 337/94/OL
- Data: 30 września 2015 r.

Remontu murów obronnych przy ul. Firleja (ok.988m) i parkingu przy murach obronnych w Pasłęku

CZĘŚĆ II - MURY

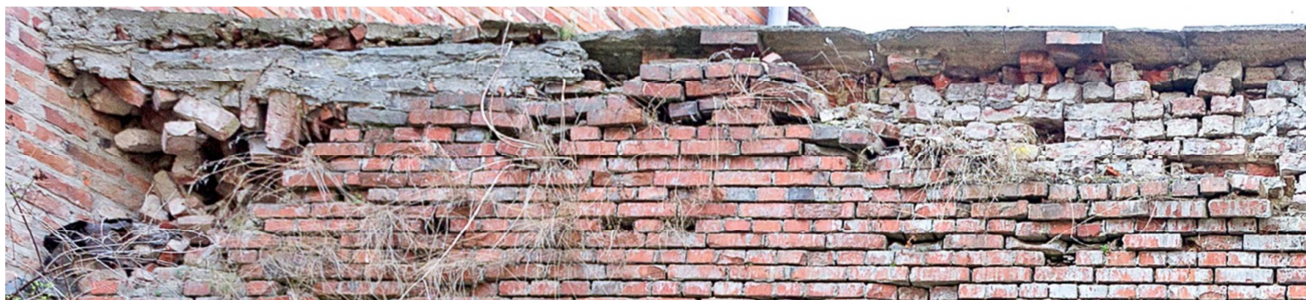
wieku, gdy ubytek w kamiennym cokole zastąpiono cegłą maszynową¹⁰ na zaprawie cementowej (liczne wycieki zaprawy). Wschodnia część muru jest murowana na zaprawie cementowej (wiązanie krzyżowe, wozówkowe i polskie) i w znacznej części nakryta betonową czapą. Wewnętrzna strona muru jest wykonana bloczków silikatowych (fotografia na rysunku 11.06). Jakość robót ukazuje poniższa fotografia.

Największe zniszczenia cegieł występują w najnowszej części muru wykonanej z cegły maszynowej w wątku polskim na silnej zaprawie cementowej. Stwierdzono znaczne wychylenie muru pod wpływem parcia gruntu (do 30÷35 cm) oraz jego rozwarstwienie i odpadnięcie fragmentu o powierzchni 5 m². Rozwarstwiony fragment grozi katastrofą budowlaną. Odkrywka „H” wykonana w punkcie największego obniżenia terenu obok rury spustowej z PCW¹¹ wykazała posadowienie zewnętrznego płaszcza ściany na poziomie terenu (sic!) i posadowienie średniowiecznego muru na głębokości 0,7 m na piasku gliniastym.

Stan muru niedostateczny – wymaga zakotwienia samowierzącymi mikropalami kotwiącymi CFG, zespolenia odwarstwień, oczyszczenia i usunięcia cementu, muru z silikatu wraz z betonową czapą, napraw oraz uzupełnień ubytków wg opisu robót budowlano-konserwatorskich, specyfikacji technicznej i rysunków nr 10.06 i 11.06.

Zgodnie z głębokością przemarzania gruntu fundamenty wymagają podbicia do głębokości 1 m poniżej jego powierzchni. Ze względu wymieszanie wątków muru (zaistniałe podczas poprzednich napraw) uzupełnienia i wymiany należy ograniczać do niezbędnego minimum i wykonywać z zachowaniem zastanego wiązania muru. Jedynie w przypadku konieczności usunięcia najświeższych i najsilniej uszkodzonych uzupełnień z końca XX wieku (wątek polski na zaprawie cementowej) dopuszcza się zmianę wiązania muru na zachowane w sąsiedztwie wiązanie oryginalne (odpowiednio wążek wendyjski lub krzyżowy) oraz uczynienie łuku zatartego podczas naprawy w końcu XX wieku. Właściciel przyległego budynku (i otaczającego go terenu) powinien bezzwłocznie uprzątnąć hałdy gruzu zalegającego przy murze (zwiększa parcie gruntu) i naprawić kanalizację deszczową oraz przeprowadzić ciśnieniową próbę szczelności kanalizacji sanitarnej w budynku i usunąć ewentualne przecieki przenikające do muru.
