Stadium: **Projekt budowlano-wykonawczy**

Nazwa zadania: **Remont murów obronnych przy ul. Firleja (ok. 988 m) i parkingu przy murach obronnych w Pasłęku.**

Tom: **II – Mury**

Inwestor: **Gmina Pasłęk, Pl. św. Wojciecha 5, 14-400 Pasłęk**

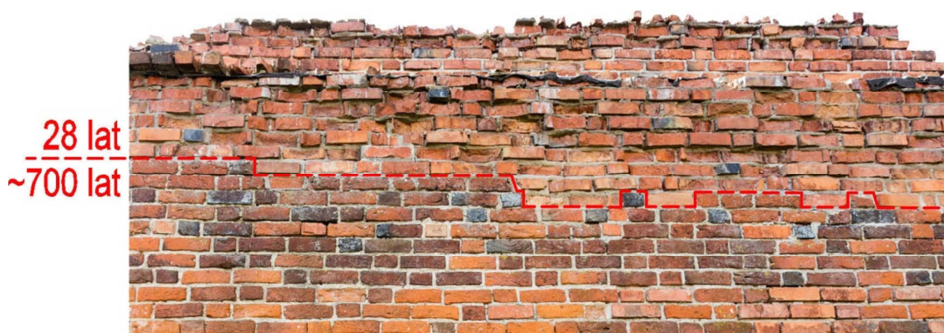
Przebudowany odcinek muru z basztą łupinową przylegający do Bramy Kamiennej od strony wschodniej. Wymiary cegieł od 30x14x8,5 cm do 31,5x14,5x9,5 cm, 10 warstw = 105 cm, spoiny 1,5 cm z zaprawy wapiennej. Wątek wendyjski. Fragment muru bezpośrednio przy bramie rozebrano już na początku XIX wieku i wzniesiono w tym miejscu spichlerz a następnie magazyn – budynek ten jest poza zakresem opracowania. Pozostałą część tego odcinka także w znacznym stopniu rozebrano lub przebudowano – różnice wysokości poszczególnych fragmentów przekraczają 3,5 m, a zabudowa przymurna utrudnia dostęp do obiektu. Kolejny rozebrany fragment tego odcinka częściowo odtworzono ok. 1987 r. w postaci pełnego ogrodzenia o grubości 1½ cegły stosując jednak wątek wendyjski. Obecne ukształtowanie korony muru wyraźnie wskazuje na rozpoczętą i przerwana rozbiórkę fortyfikacji. Mimo rozbiórek większość ocalałego odcinka nr 21 zachowała się do wysokości chodnika straży, a dwa fragmenty o łącznej długości 18 m zachowały przedpiersie od wysokości 0,9 m. Lico muru od strony zewnętrznej zachowało się niemal w całości – niewielkie ubytki cegieł rozrzucone są na całej powierzchni muru i jedynie cokół kurtyny położonej na wschód od baszty miał prawdopodobnie znaczne ubytki, gdyż został częściowo przemurowany kamieniem łamanym. W nieco gorszym stanie jest lico wewnętrzne, w którym występują przemurowania. Razi bezmyślność wykonawców ostatniego remontu (1985-87), gdzie bezzasadnie ukośne warstwy uzupełnianego muru „minęły się” z oryginalnym wiązaniem na odcinku 3 m aż o 20 cm (sic!). „Załatwiono” to klinem o tych wymiarach wykonanym z ciętych cegieł. Tradycyjnie największe uszkodzenia cegieł koncentrują się w rejonie uzupełnień korony muru wykonanych w końcu XX wieku z cegły maszynowej na zaprawie cementowej. Baszta znacznie przebudowana. Z oryginalnych murów został kamienny fundament, fragmenty ścian bocznych oraz pięć warstw cegieł (tylko od wewnątrz). Ściana frontowa w obecnej postaci została wzniesiona w XIX wieku z cegły rozbiórkowej na dwukrotnie od niej szerszym średniowiecznym fundamencie – obecnie ma grubość ok. 0,6 m. Wątek muru główkowy oraz w miejscach późniejszych napraw krzyżowy. Na osi ściany szeroki, odcinkowo sklepiony otwór łączący najstarszą część miasta z nową zabudową miasta intensywnie rozwijającego się w XIX w. Nad otworem wykonany w tynku kartusz z herbem Pasłęka. Ściana frontowa baszty jest przynajmniej od stu lat silnie wychylona w kierunku przedmurza (~30 cm) i nosi ślady kolejnych napraw, jednakże po ostatnim remoncie przeprowadzonym w latach 1985-87 nie stwierdzono uaktywnienia się pęknięć. Stwierdzono pęknięcia w pozostałych częściach muru – także tych, które wykonano w 1987 r. Mimo niewielkiej różnicy poziomów terenu po obu stronach muru (95÷120 cm) stwierdzono wychylenia muru (do 30 cm) na niemal całej długości (za wyjątkiem ogrodzenia z 1987 r), co wskazuje na decydujący wpływ warunków posadowienia.

Stan murów niedostateczny – wymagają poszerzenia fundamentów od strony przedmurza tak, by wyrównać naprężenia w podłożu i wyeliminować obracanie fundamentu. Konieczne jest oraz zespolenie murów spiralnymi prętami wklejanymi w spoiny. Należy oczyścić mury z porostów i graffiti, usunąć prowizoryczne wypełnienia

drobnych uszkodzeń lica, cement (głównie na kamiennym fundamencie, cokole oraz w warstwach nadmurowanych w końcu XX wieku), rozebrać i odtworzyć zdegradowane partie muru wykonane w 1987 r. jak na ← fotografii obok oraz uzupełnić ubytki wg opisu robót budowlano-konserwatorskich, specyfikacji technicznej oraz rysunków 30.21 i 31.21.
