Stadium: **Opinia techniczna (aktualizacja)**

Obiekt: **Fragment średniowiecznego muru obronnego przy budynku Oratorium Jana Pawła II w Pasłęku**

Adres: Pasłek, działki 81/1 i 128/2.

Data: 22 stycznia 2018 r.

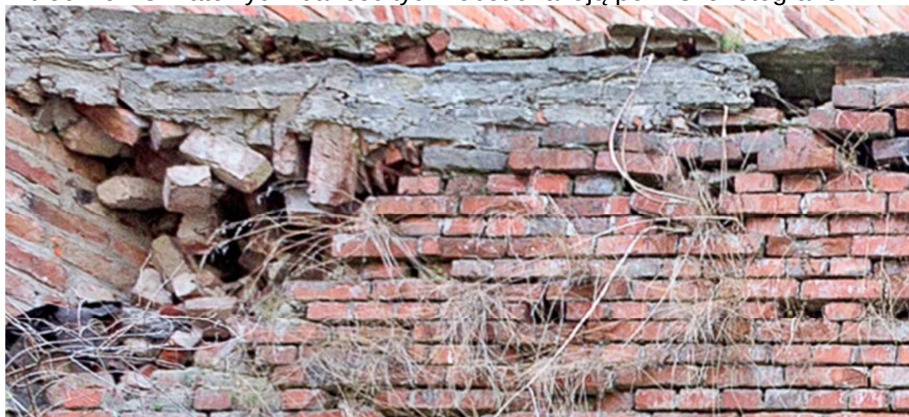
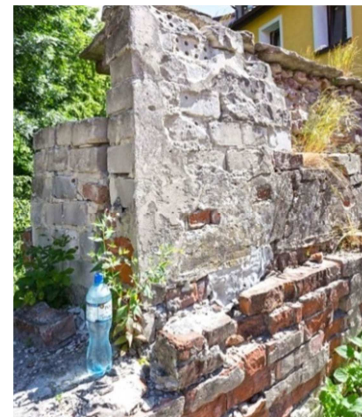
Prosta kurtyna o długości 62 m, wielokrotnie przebudowywana i odbudowywana bez zachowania reguł utraciła pierwotną postać. Lico oryginalne praktycznie nie zachowało się. Po odpadnięciu wtórnego płaszcza przy pozostałościach kolebkowo sklepionego otworu ukazał się fragment średniowiecznego muru z warstwowym układem głazów narzutowych. Jednakże zewnętrzne lico fundamentu to zbiór przypadkowych elementów. Większość wtórnego cokołu wykonano z kamienia łamanego powszechnie stosowanego w XIX i XX wieku, a południowa część jest wykonana z niewielkich otoczków na zaprawie cementowej. Nowożytnie sklepienie furty zostało zasłonięte w II połowie XX wieku, gdy ubytek w kamiennym cokole zastąpiono cegłą maszynową<sup>2</sup> na zaprawie cementowej (liczne wycieki zaprawy). Muru z cegły maszynowej jest murowany na zaprawie cementowej (wiązanina krzyżowa, wozówkowa i polskie) i w znacznej części nakryty betonową czapą, która jest popękana i nie chroni muru przed wnikaniem opadów atmosferycznych. Wewnętrzna strona muru jest wykonana z bloczków silikatowych. Jakość tych robót ukazują poniższe fotografie.

Największe zniszczenia cegieł występują w najnowszej części muru wykonanej z cegły maszynowej w wątku polskim na silnej zaprawie cementowej. Stwierdzono znaczne wychylenie muru pod wpływem parcia gruntu (do 30÷35 cm) oraz jego rozwarstwienie i odpadnięcie znacznego fragmentu zewnętrznego płaszcza muru. Rozwarstwiony fragment grozi katastrofą budowlaną. Odkrywka „H” wykonana w punkcie największego obniżenia terenu obok rury spustowej z PCW wykazała posadowienie zewnętrznego płaszcza muru na poziomie terenu i posadowienie średniowiecznego muru na głębokości 0,7 m na piasku gliniastym. Mur uległ zaawansowanej delaminacji. Ze względu na wysokie zagrożenie stwarzane przez niestabilną konstrukcję, nie był możliwy bezpośredni pomiar szerokości szczelin w połowie wysokości rozwarstwiającego się muru. Na podstawie fotografii i pomiarów wykonano rysunki, na których naniesiono zakres uszkodzeń muru.

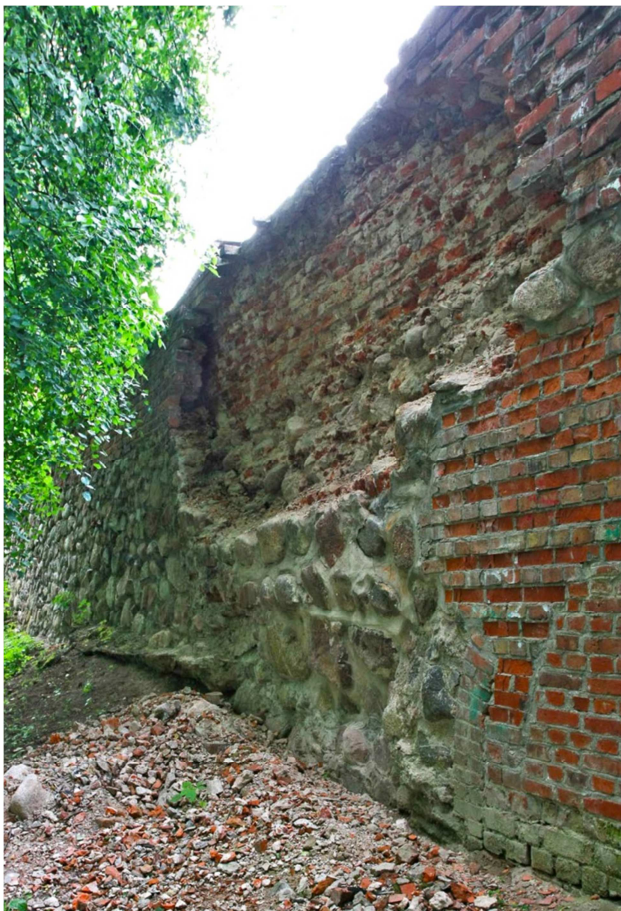
Fot.01. Stan muru w 2008 roku.

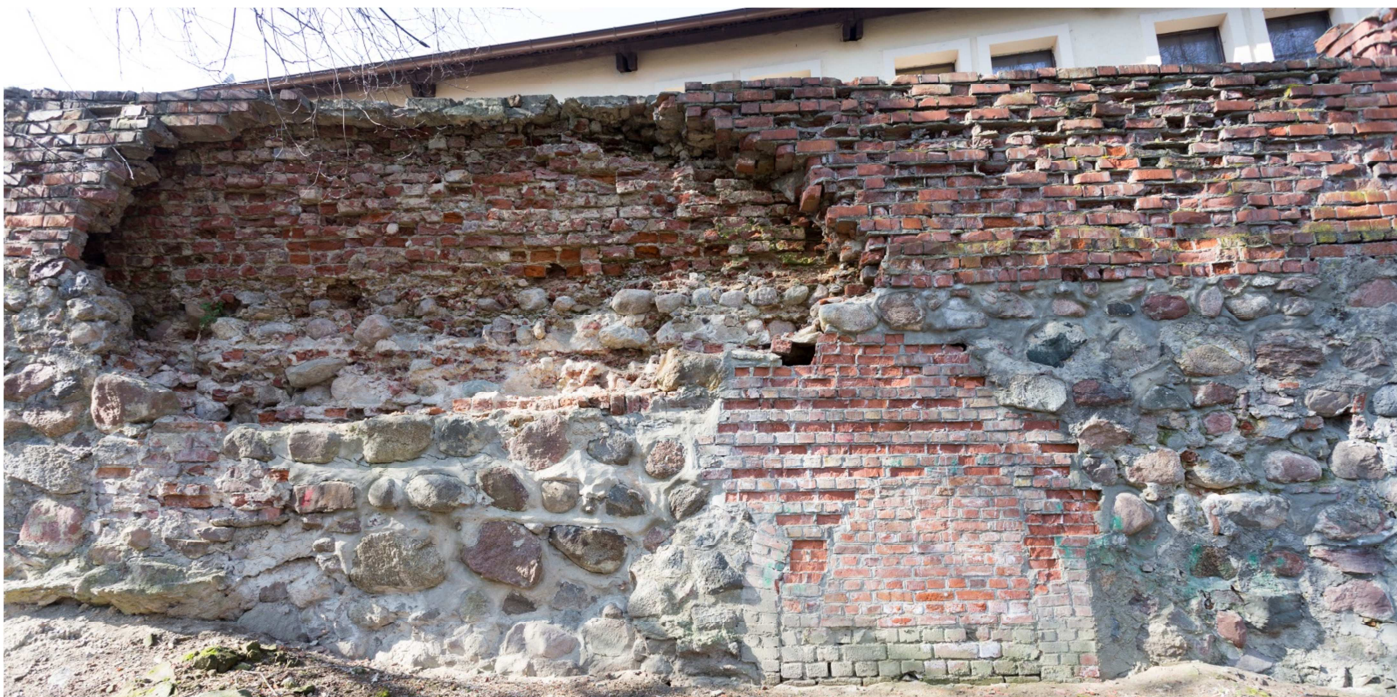
Fot.02. Stan muru w 2015 roku – niewielki przyrost ubytków.

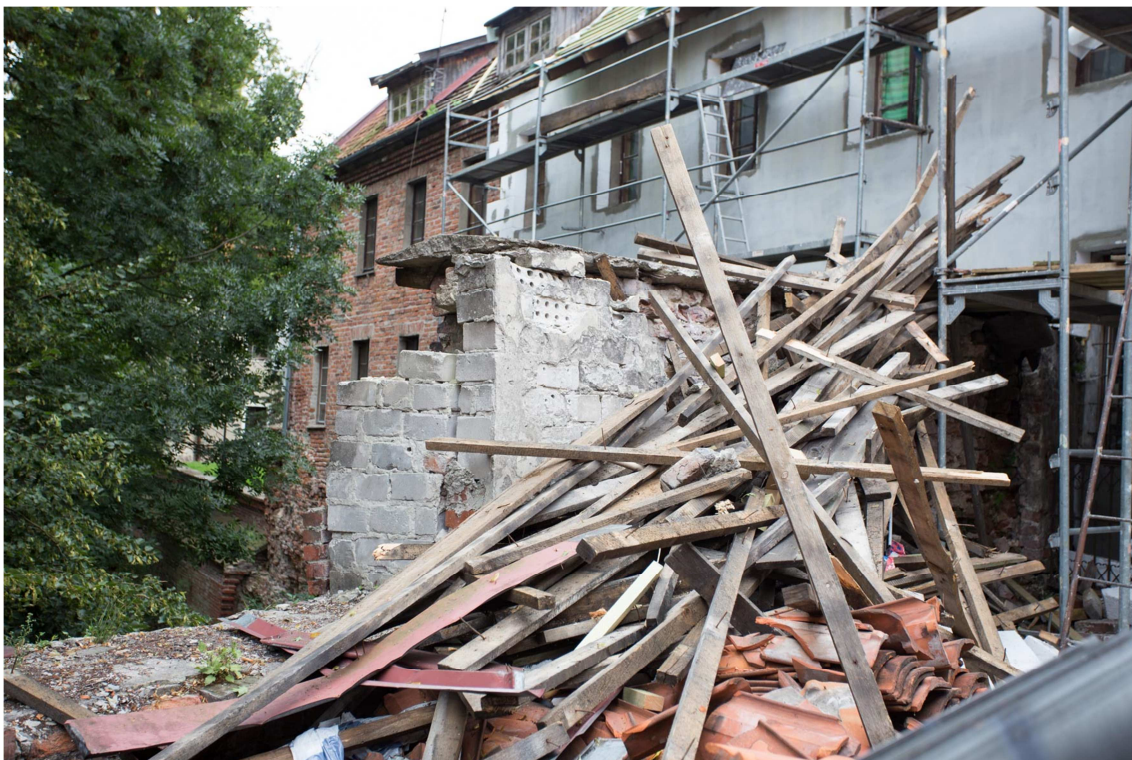
Nacisk fundamentów nowego obiektu powiększa parcie gruntu nasypowego i przyspiesza proces wywracania muru. O gwałtownym przyspieszeniu świadczy zapadnięcie się nawierzchni ułożonej zaledwie kilka lat przed awarią i szczelina między murem a tą nawierzchnią. Jak widać na fotografiach z dnia 19 września 2015 r trwały prace budowlane przy budynkach parafialnych, a teren między oratorium i murem obronnym służył jako skład materiałów budowlanych i wysypisko gruzu. Ciężar składowanych materiałów dodatkowo zwiększał parcie gruntu na mur (w dniu 21 czerwca 2017 r odpady były już uprzątnięte).

Fot.03. Stan muru w 2015 roku – skład odpadów budowlanych na działce 128/2.

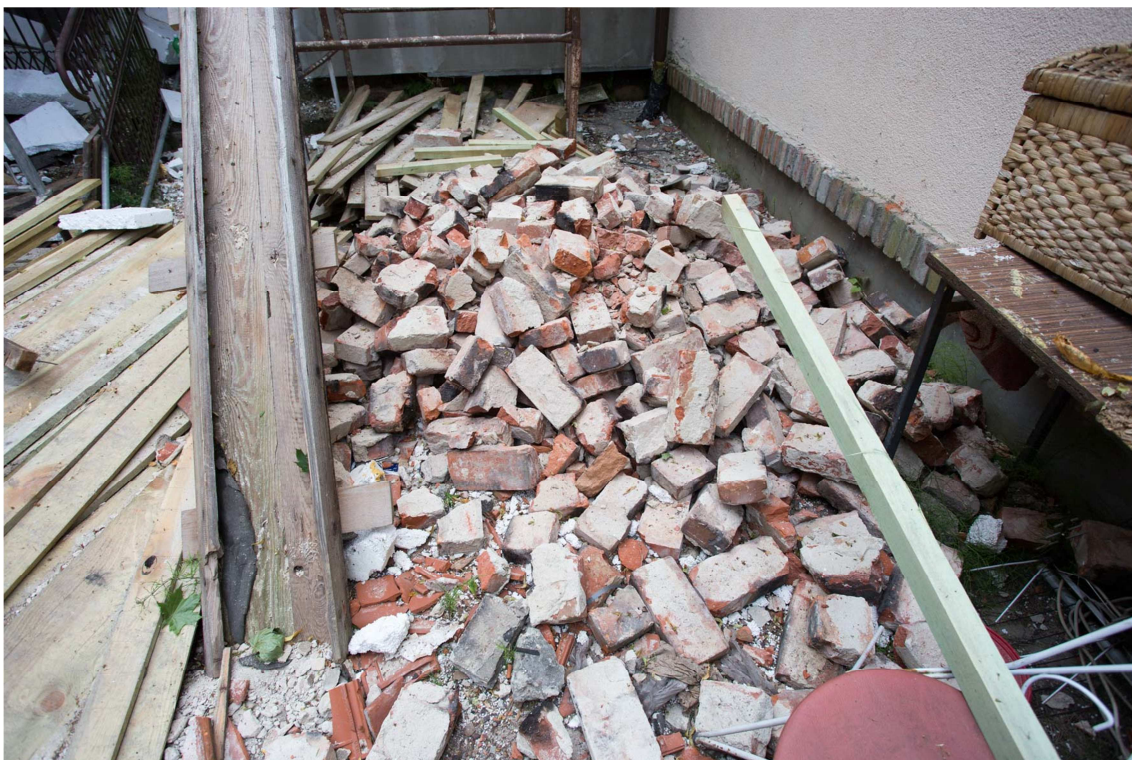
Fot.04. Stan muru w 2015 roku – skład odpadów budowlanych na działce 128/2.

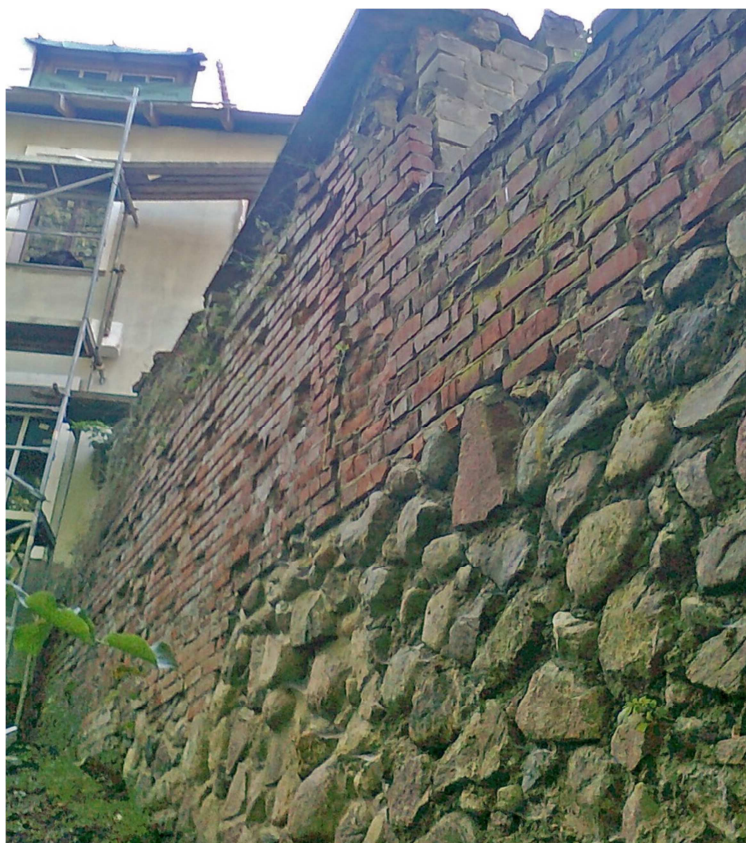
Fot.05. Stan muru we wrześniu 2015 roku.

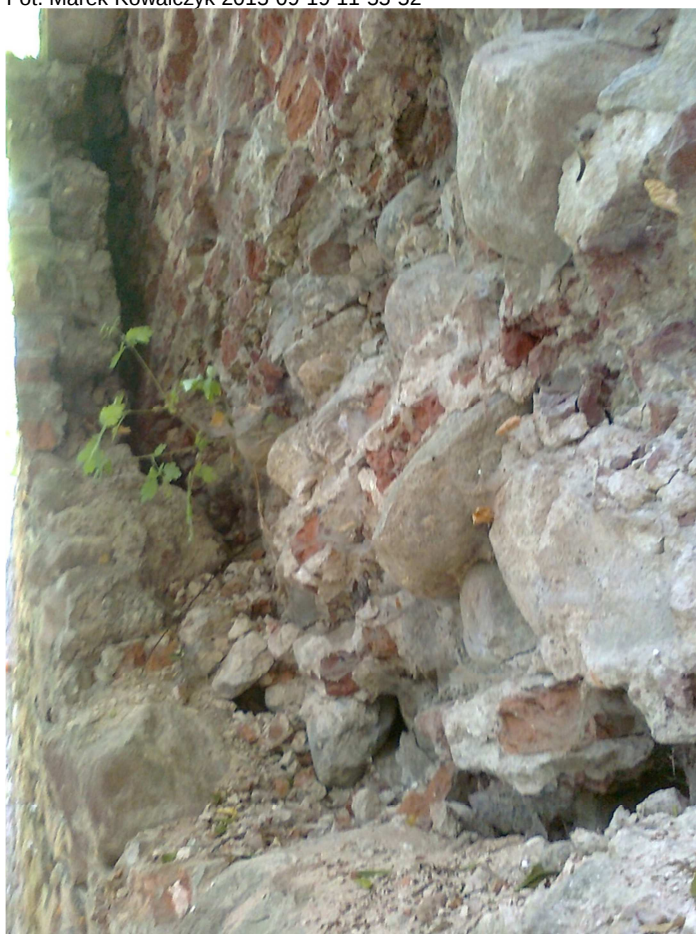
Fot.06. Rozwarstwienie muru we wrześniu 2015 roku.

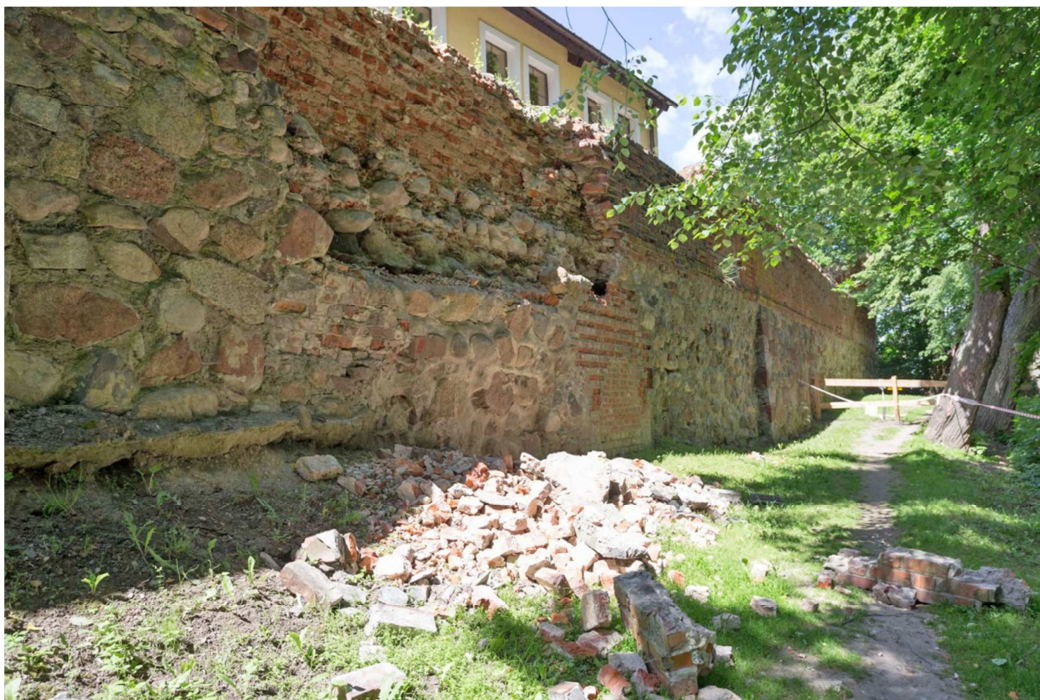
Fot.07. Stan muru po awarii w czerwcu 2017 roku.

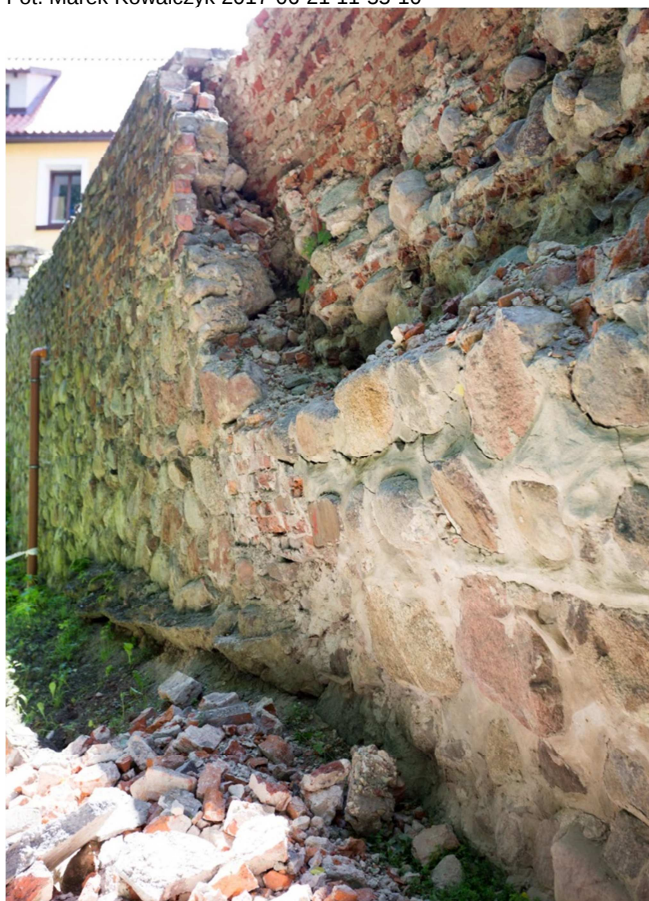
Fot.08. Stan muru po awarii w czerwcu 2017 roku. Znaczny ubytek i poszerzenie szczeliny.

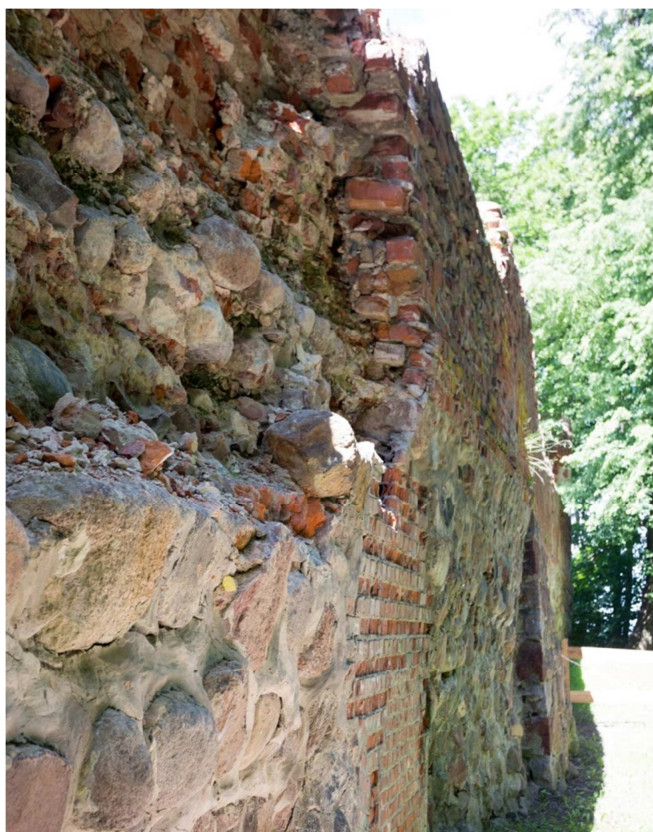
Fot.09. Stan muru po awarii w czerwcu 2017 roku. Znaczny ubytek.

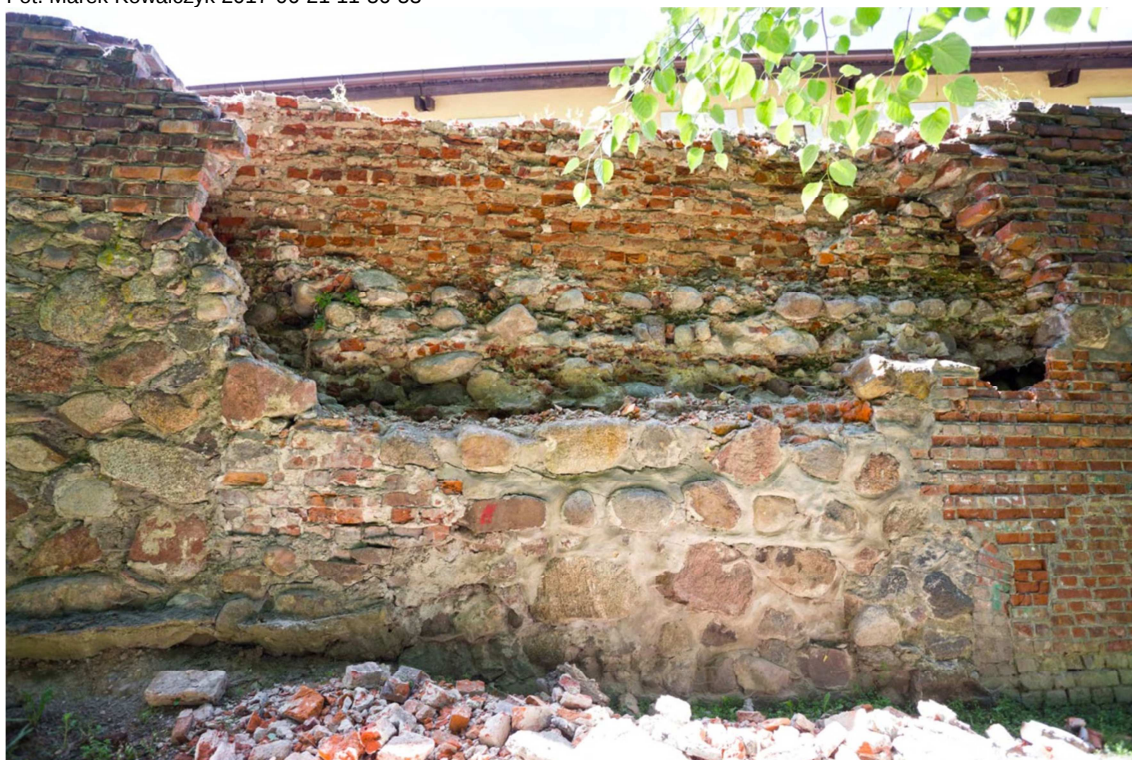
Fot.10. Stan muru po awarii w czerwcu 2017 roku. Rozległy ubytek.

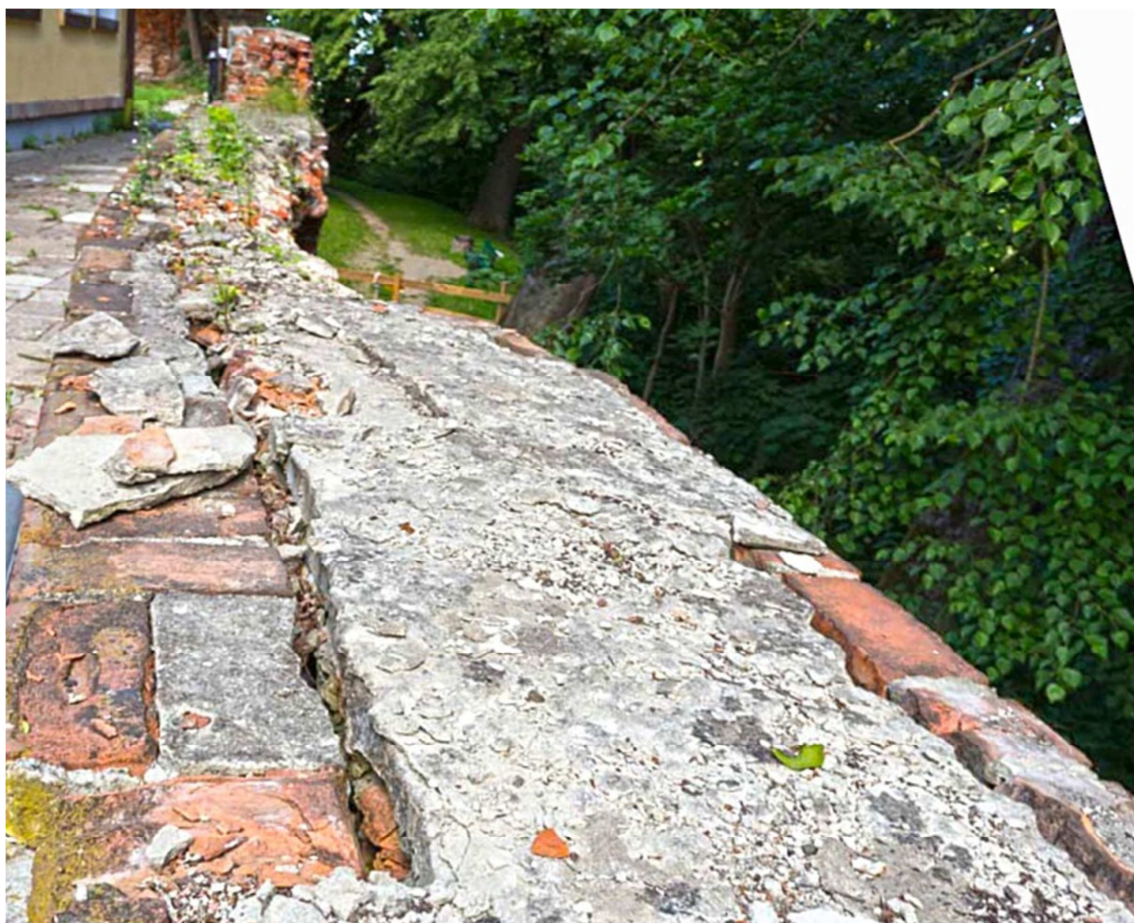
Fot.11. Stan muru po awarii w czerwcu 2017 roku. Poszerzone szczeliny.

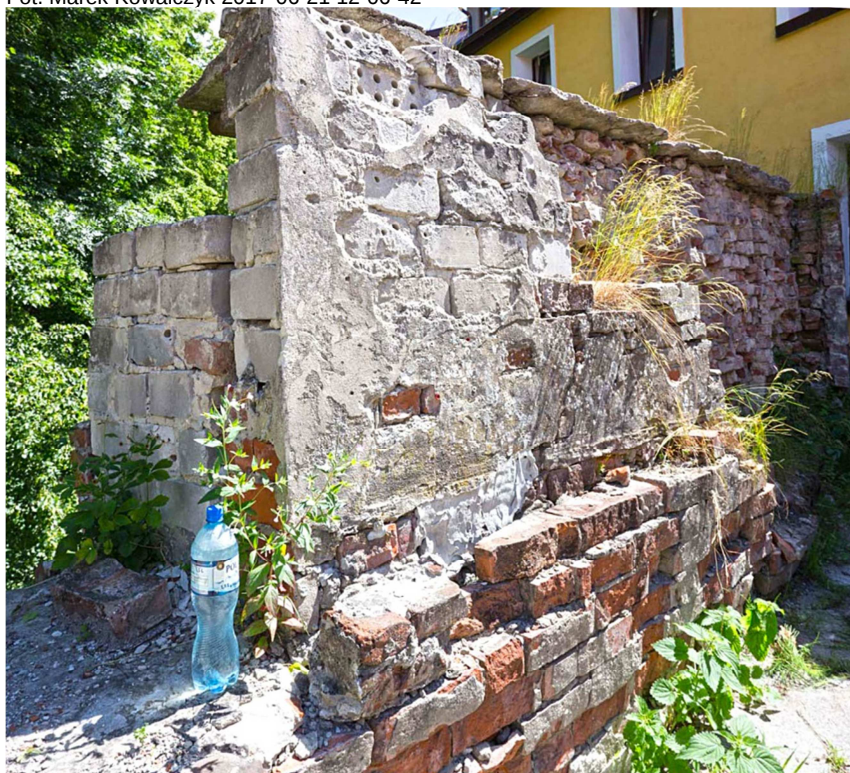
Fot.12. Stan muru w czerwcu 2017 roku – odcinek przy domu parafialnym.

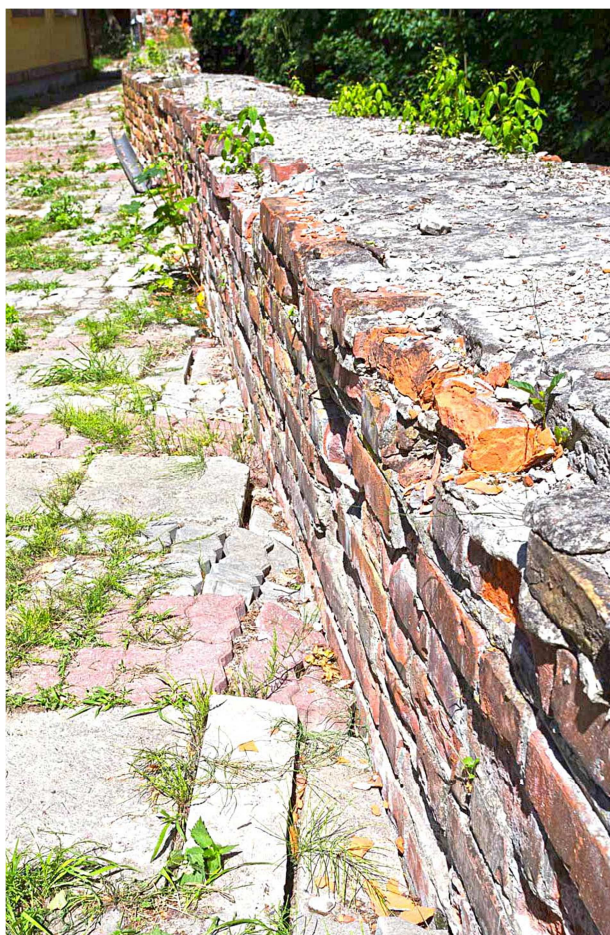
Fot.13. Stan muru w czerwcu 2017 roku – zapadnięcie nawierzchni przy murze.

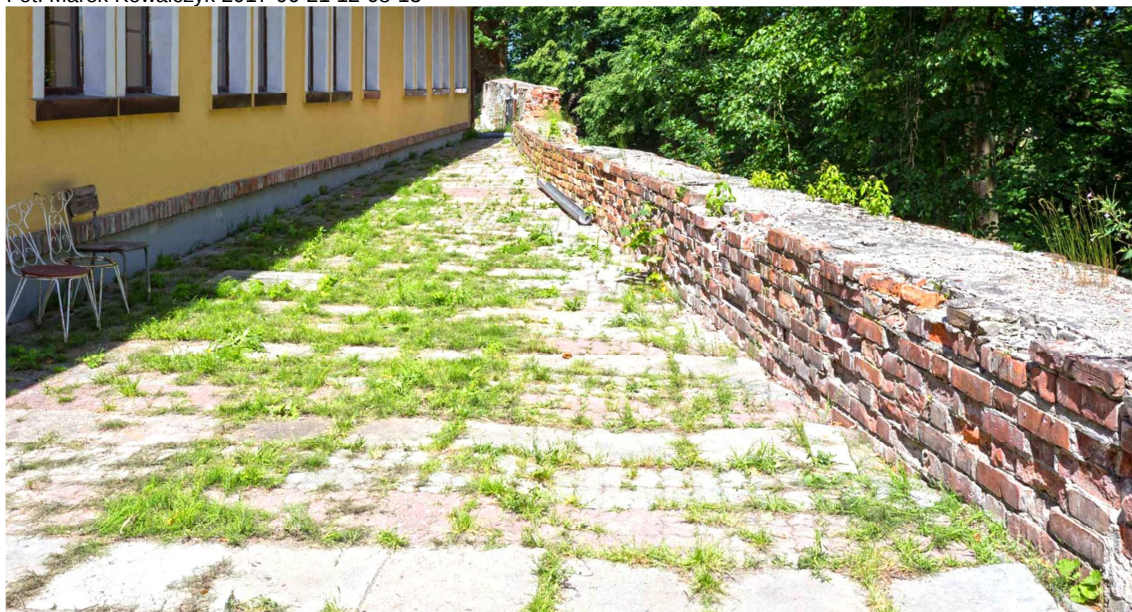
Fot.14. Stan muru w czerwcu 2017 roku – zapadnięcie powierzchni terenu.

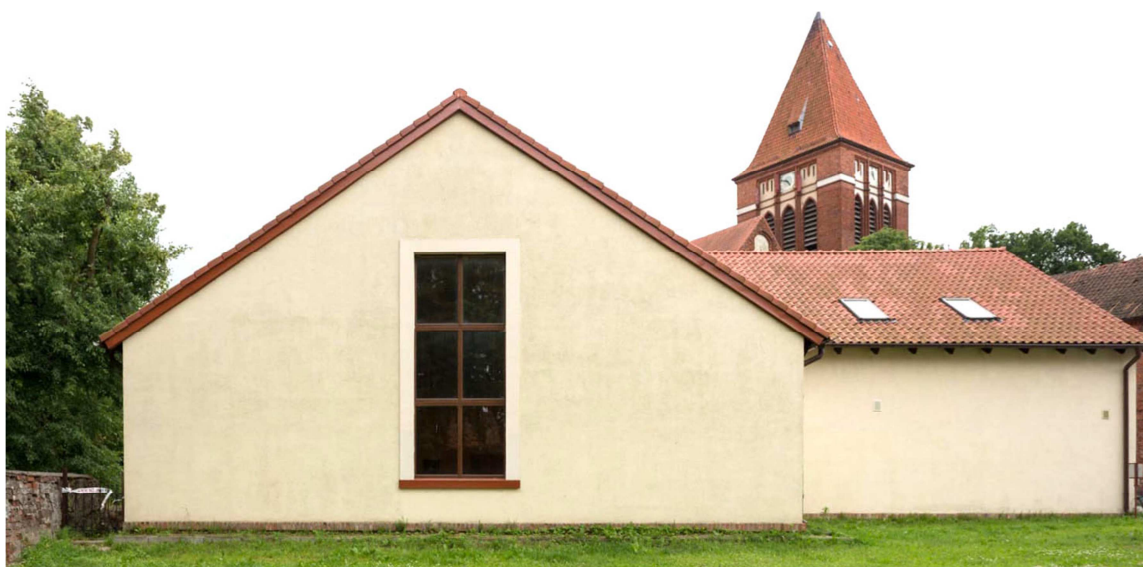
Fot.15. Budynek oratorium stojący przy murze.

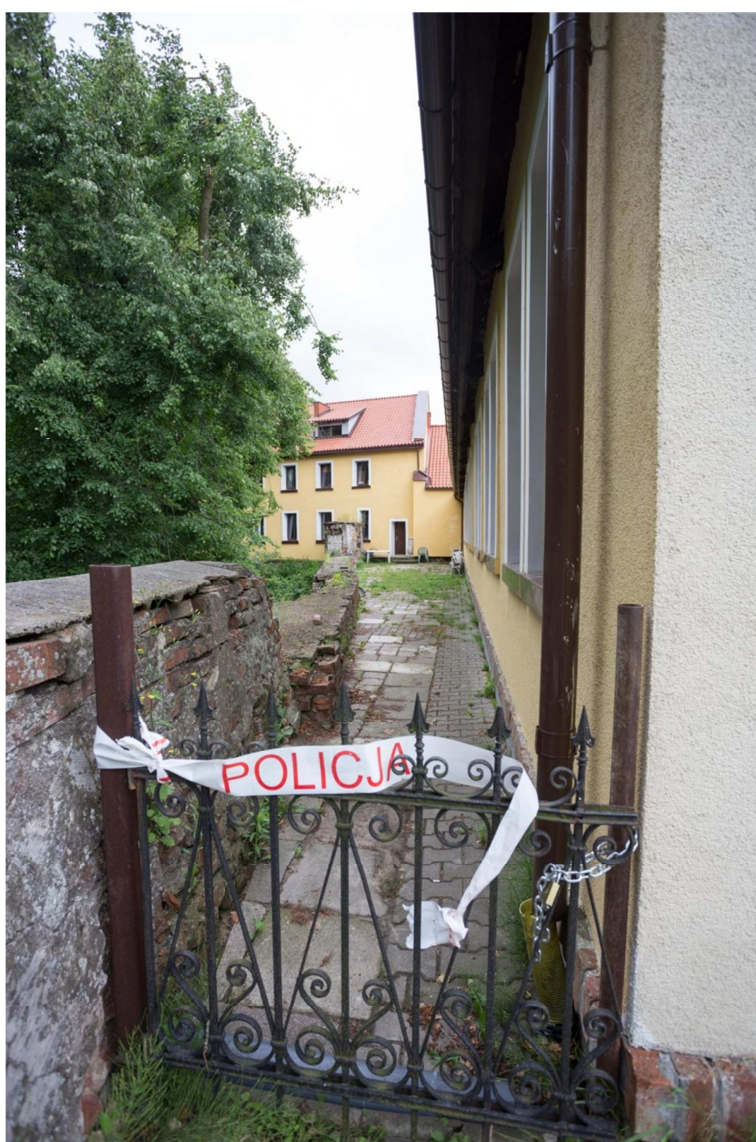
Fot.16. Odległość między budynkiem oratorium i murem.

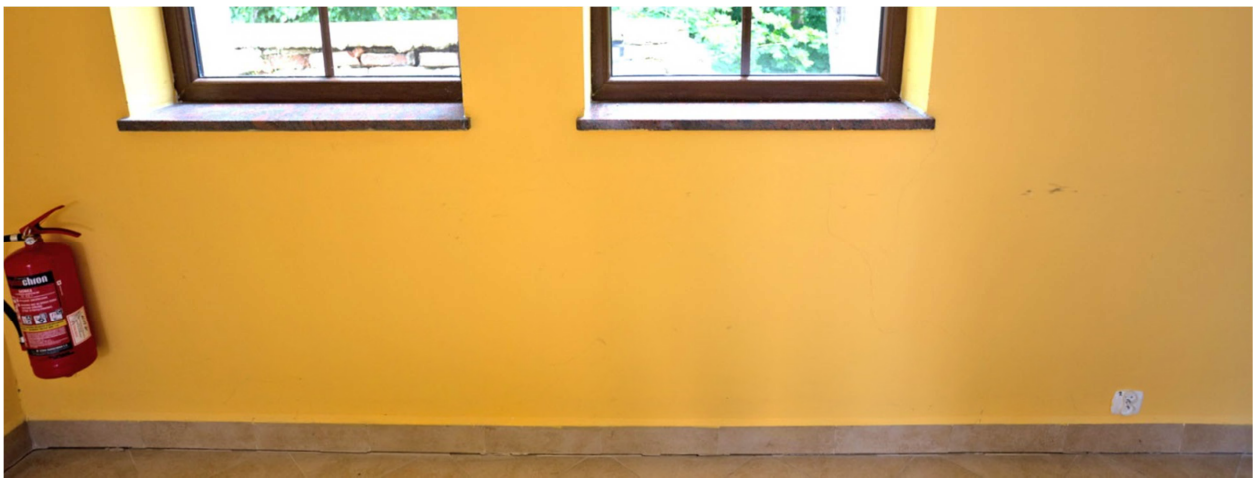
Opisane wyżej zjawiska oddziałują zwrótnie na budynek oratorium i starszej ok. 100 lat plebanii. W dniu 24 czerwca 2017 r zaobserwowano wewnątrz budynku osiadanie posadzki przy ścianie od strony muru (5-10 mm), niewielkie zarysowania ścian (1-4 mm), oraz poziome pęknięcie ściany szczytowej na wysokości wieńca o długości ok. 2 m i narastające do ok. 7 mm w kierunku styku ze ścianą podłużną od strony muru obronnego. O ile osiadania posadzki i drobne pęknięcia ścian w strefie podokiennej zdarzają się nawet w budynkach poprawnie posadowionych<sup>3</sup>, to jednak rozległe poziome pęknięcie muru pod wieńcem świadczy o nierównym osiadaniu fundamentów i spoczywających na nich ścian. Oderwanie się ściany od leżącego na niej wieńca już w pierwszych latach po wzniesieniu obiektu dowodzi znacznego rozluźnienia podłoża pod fundamentem. Znacznie większe uszkodzenia wykazuje budynek plebanii. Niezależnie od wcześniejszych zarysowań i pęknięć nastąpiła znaczna eskalacja uszkodzeń. W dniu 15 lutego 2018 r podczas komisyjnych oględzin tego budynku dokonanych przy udziale przedstawicieli Urzędu Miasta stwierdzono osiadanie ściany, do której dostawiono budynek oratorium. Świadczą o tym rozległe, ukośne pęknięcia w ścianach do niej prostopadłych.

Fot.17. Budynek oratorium – zapadnięcie posadzki od strony muru obronnego.

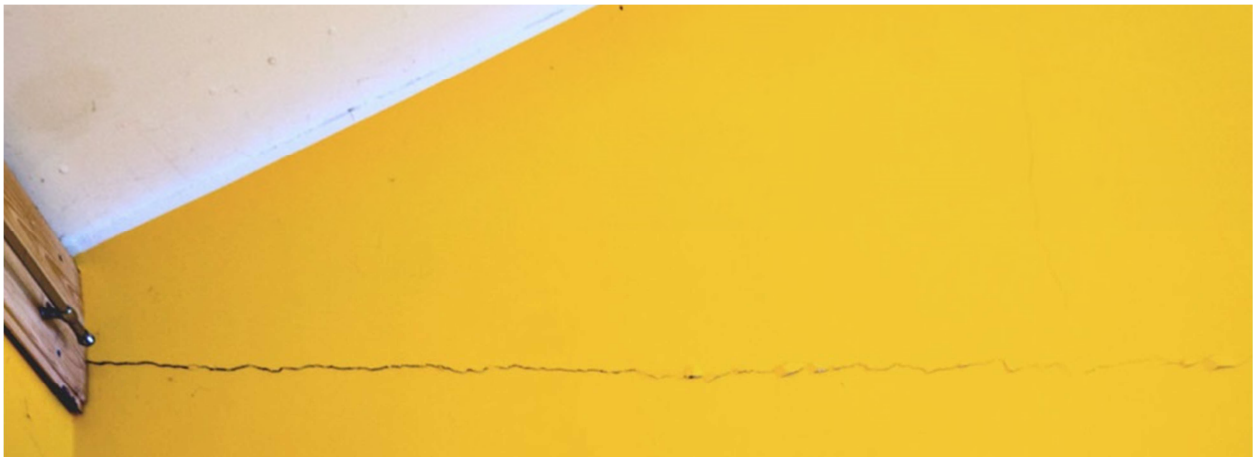
Fot.18. Budynek oratorium – osiadanie ściany szczytowej dostawionej do plebanii.

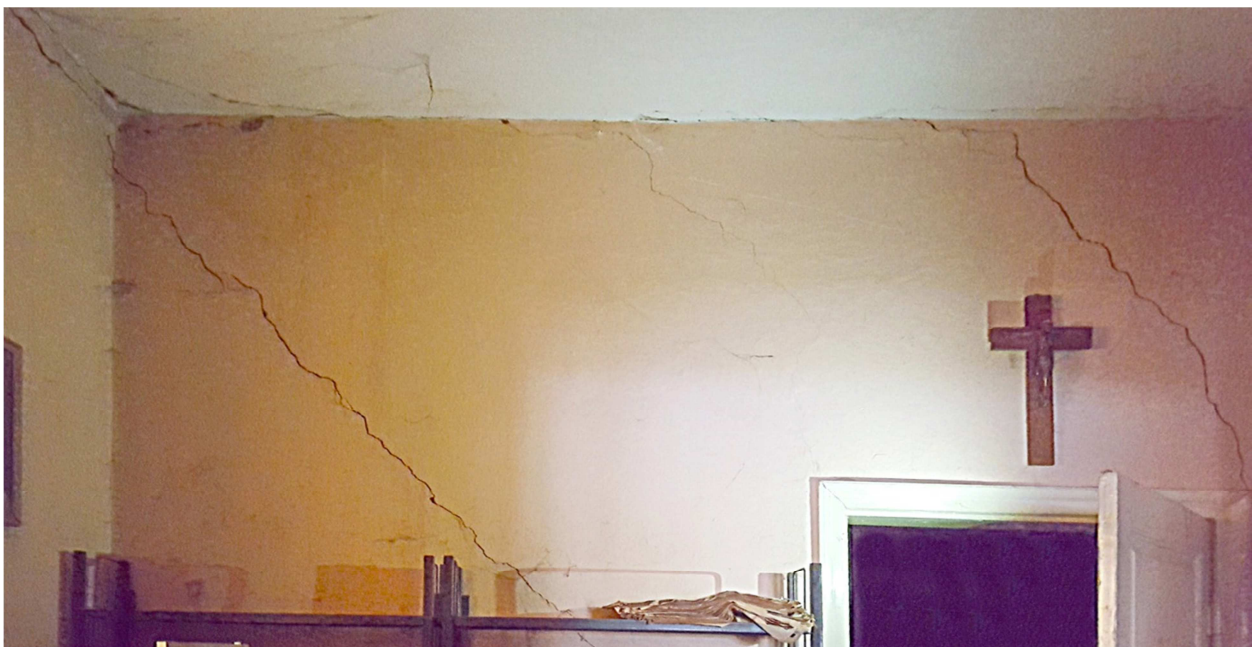
Fot.19. Budynek plebanii – pęknięcia ściany prostopadłej do osiadającej ściany, do której dostawiono budynek oratorium.
