# DOKUMENTACJA KONSERWATORSKA

## PROGRAM PRAC KONSERWATORSKICH

### MURY OBRONNE PRZY UL. FIRLEJA W PASŁĘKU

Olsztyn, wrzesień 2015

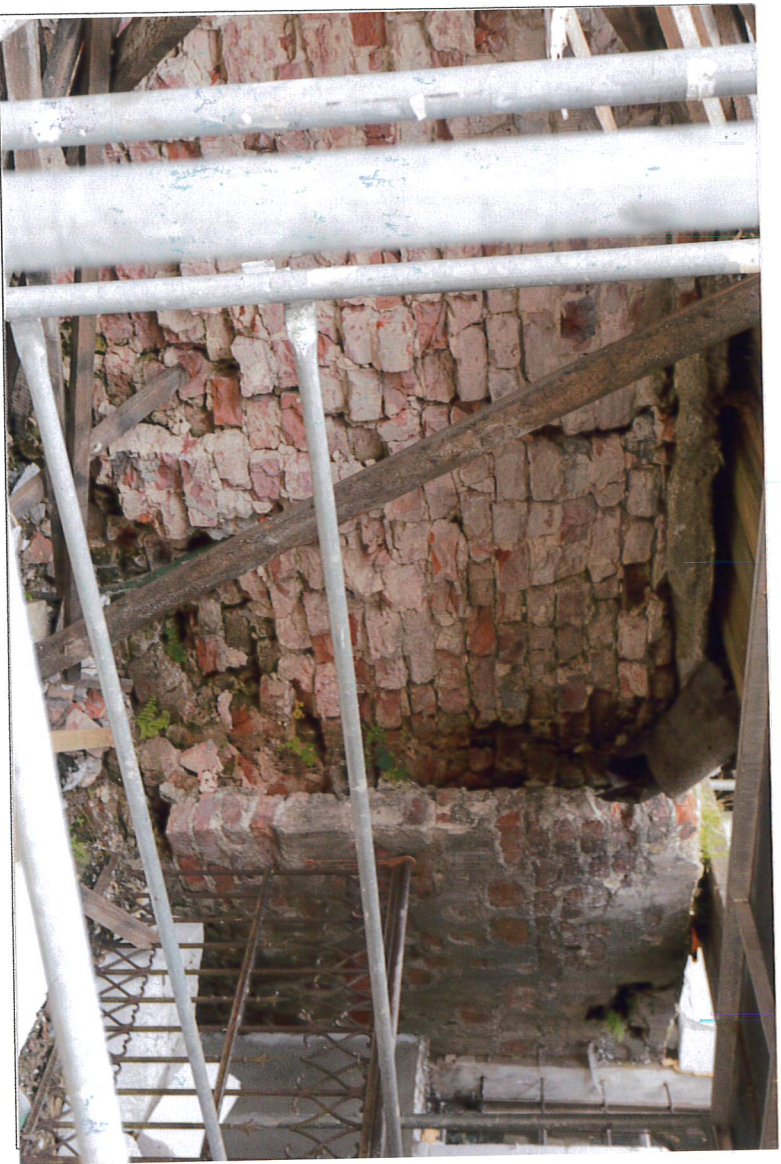
Silna degradacja lica – odpadnięcie płaszczowania.

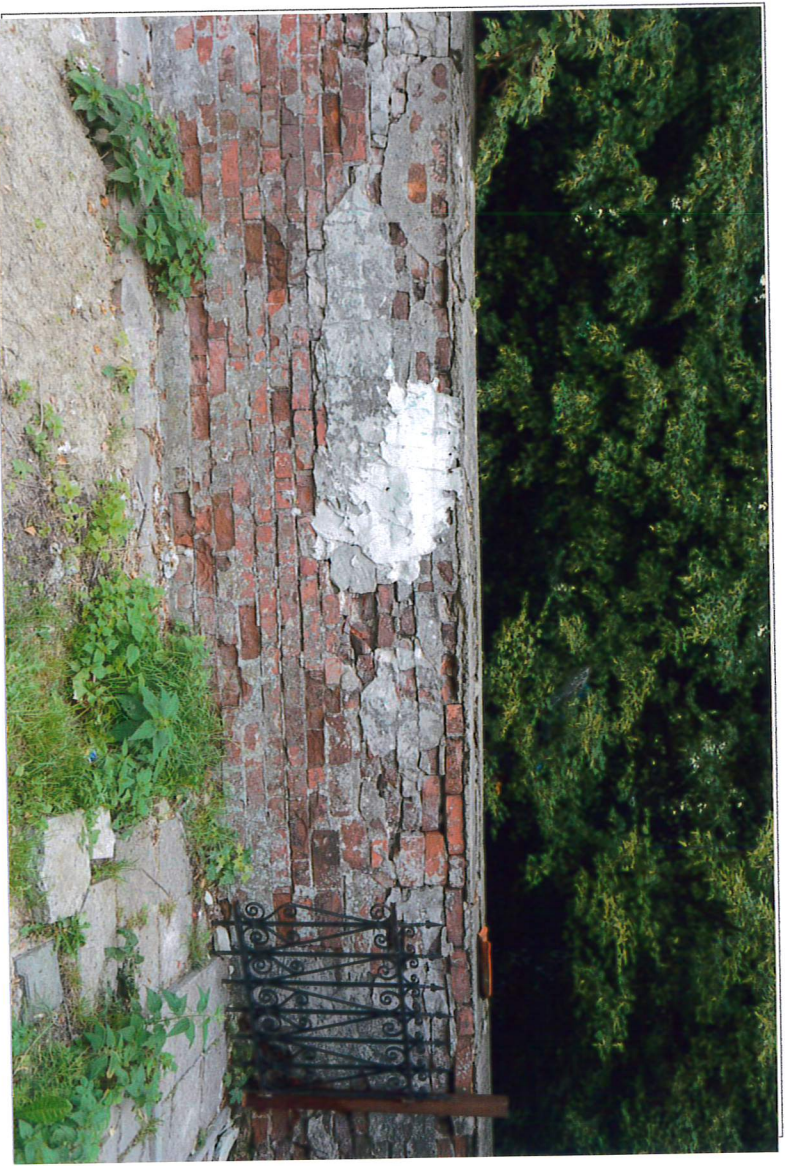
Niefachowe, szkodliwe naprawy z zapraw cementowych.

Usunąć należy wszystkie zaprawy wtórne: cementowe, cementowo-wapienne. Zabieg ten jest konieczny, ze względu na niszczący wpływ tego typu zapraw na oryginalne materiały budowane, szczególnie ze względu na ich uszczelniający charakter. Prace należy wykonać bardzo starannie, aby nie uszkodzić materiałów oryginalnych. Szczególnie należy zwrócić uwagę na całkowite usunięcie zapraw cementowych spoinujących cegły.

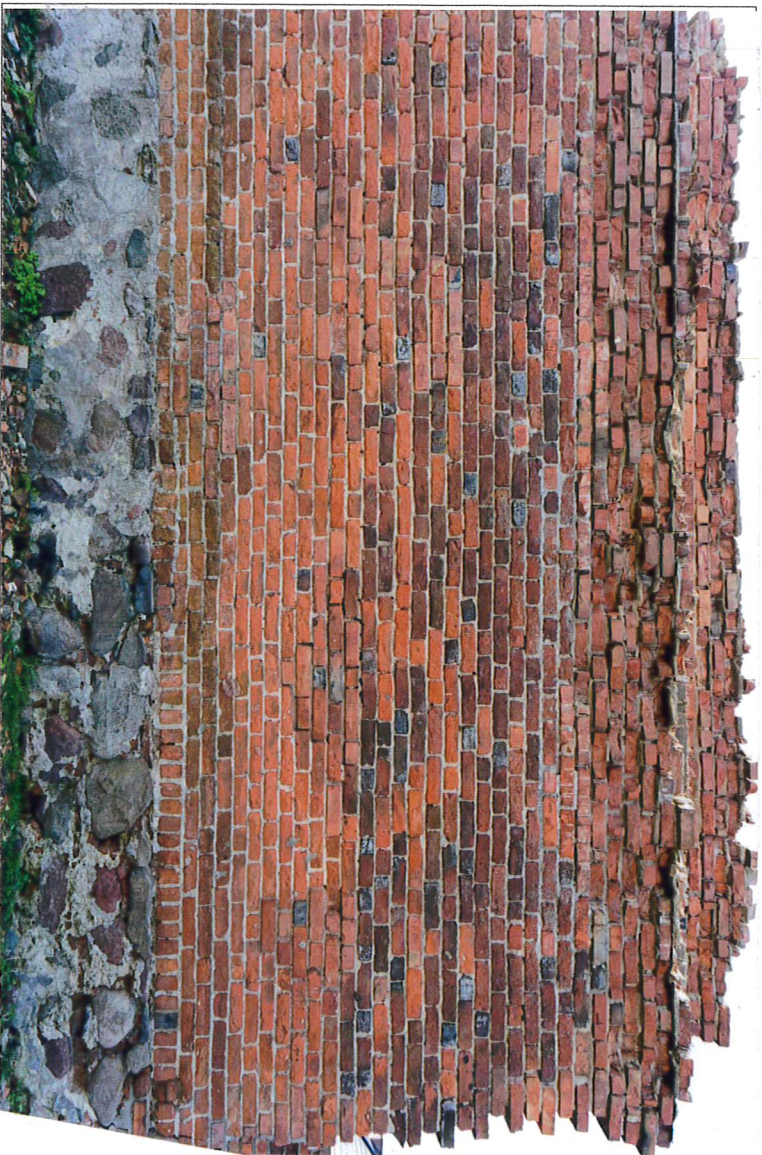
## Degradacja współczesnych uzupełnień w partiach korony

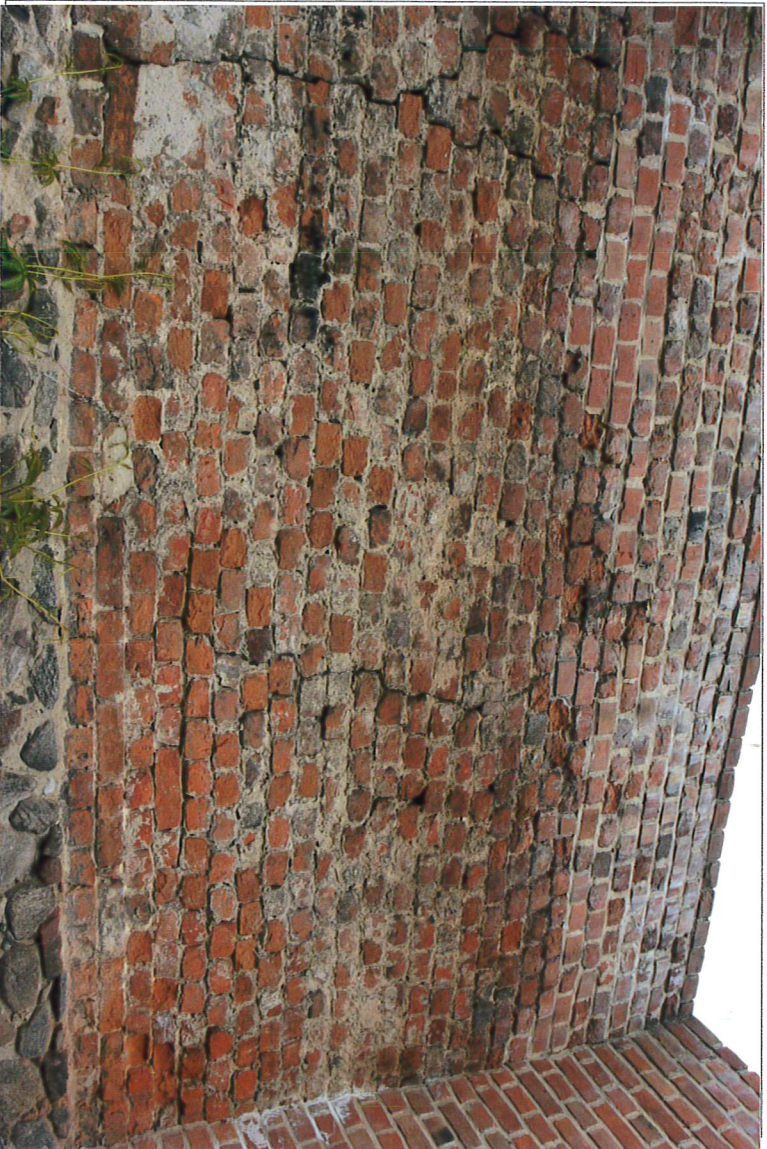
## Spękania murów

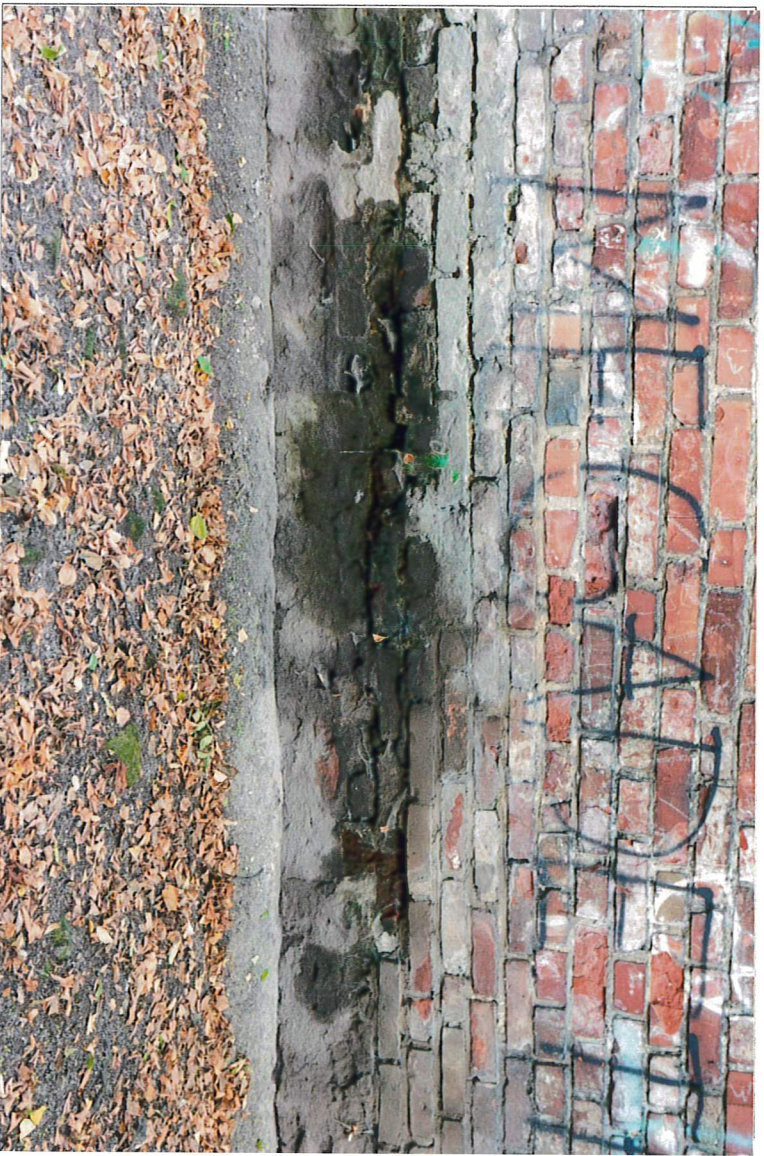
### Zawilgocenia, zabrudzenia farbami

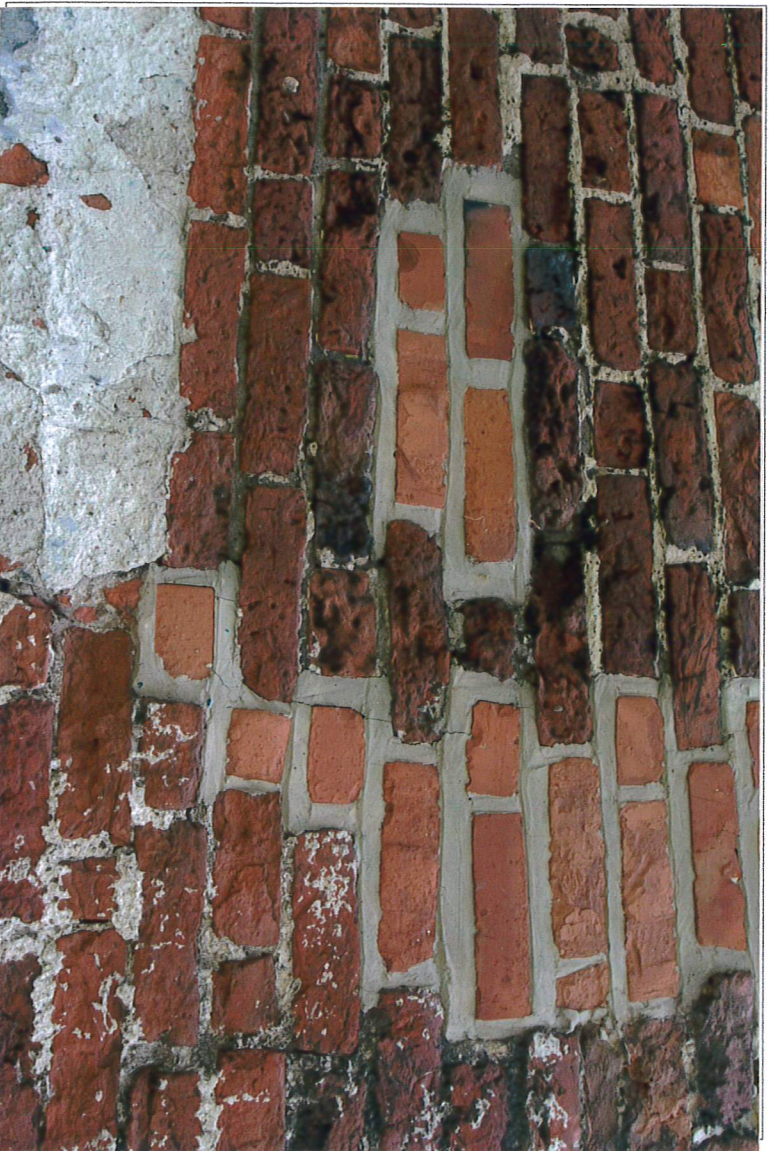
### Niewłaściwe materiały użyte do prac

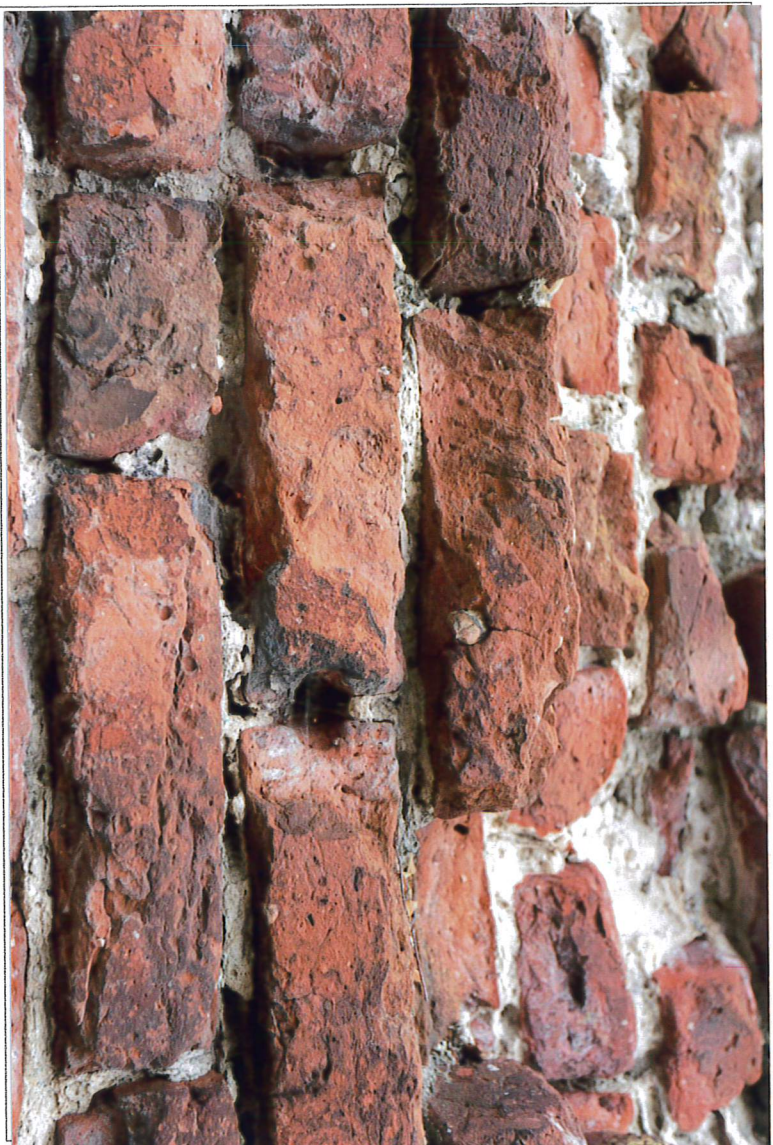
### Ubytki cegieł i spoin.

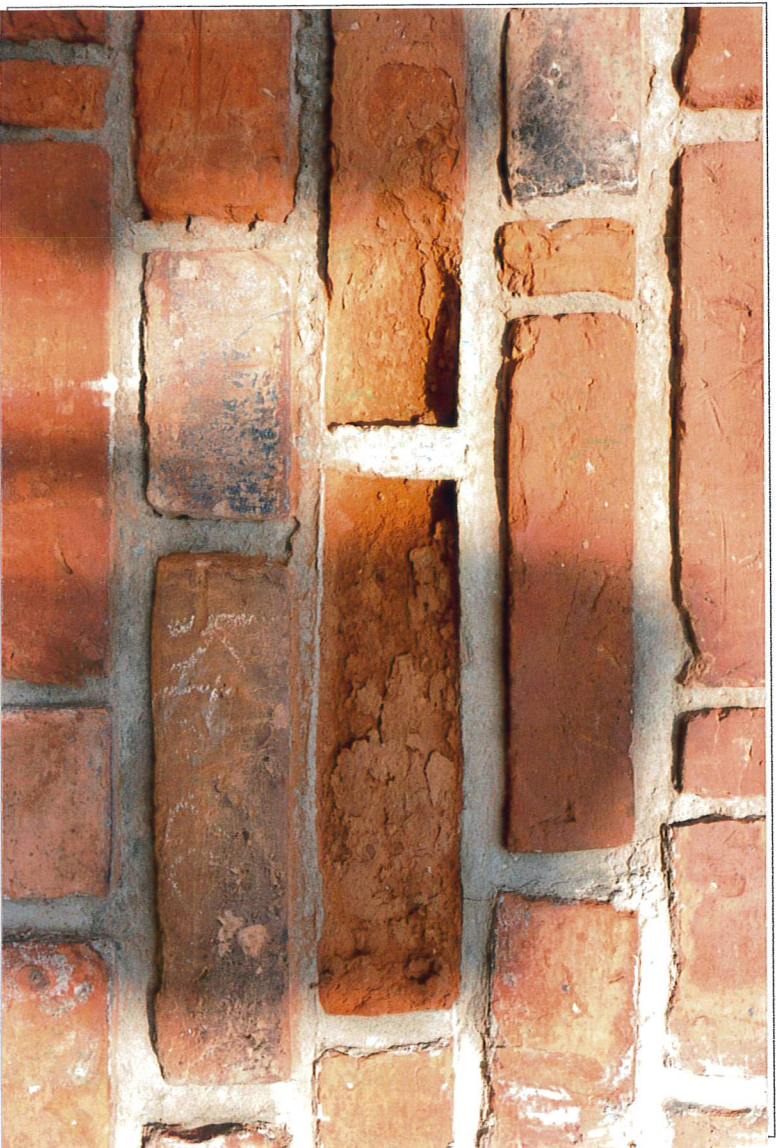
### Złe dobrane materiały i ich degradacja.

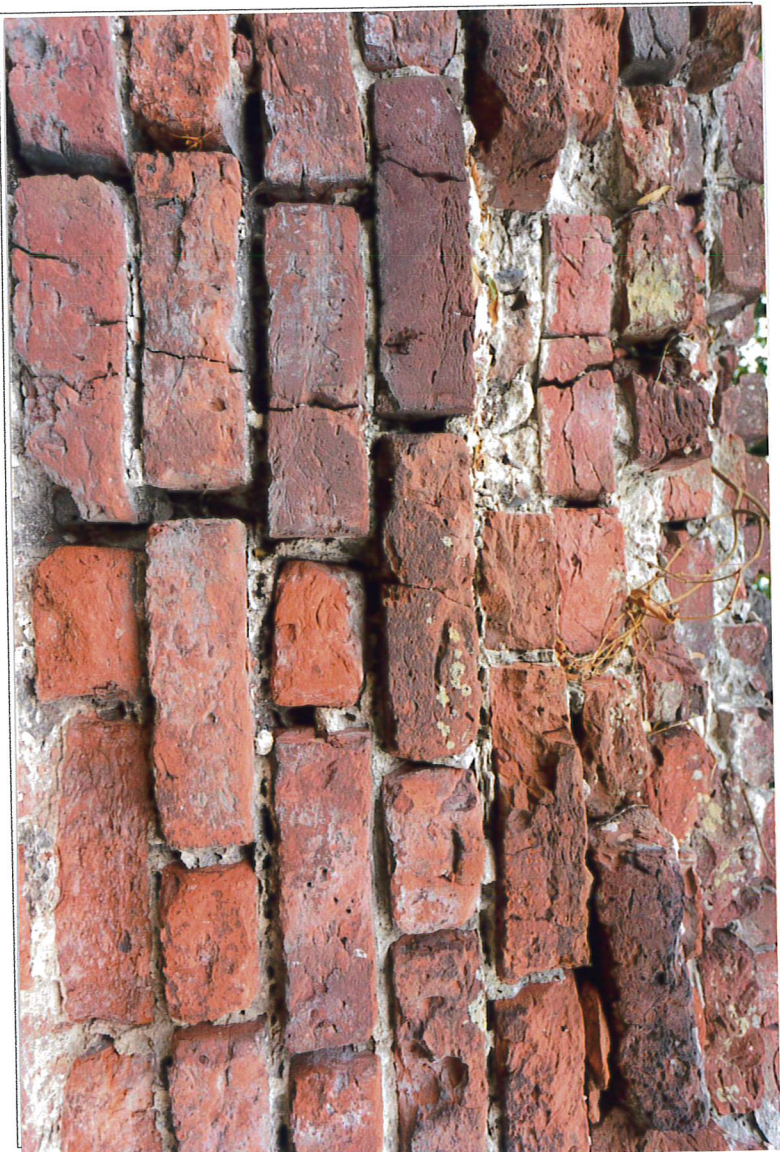
## Ubytki lica

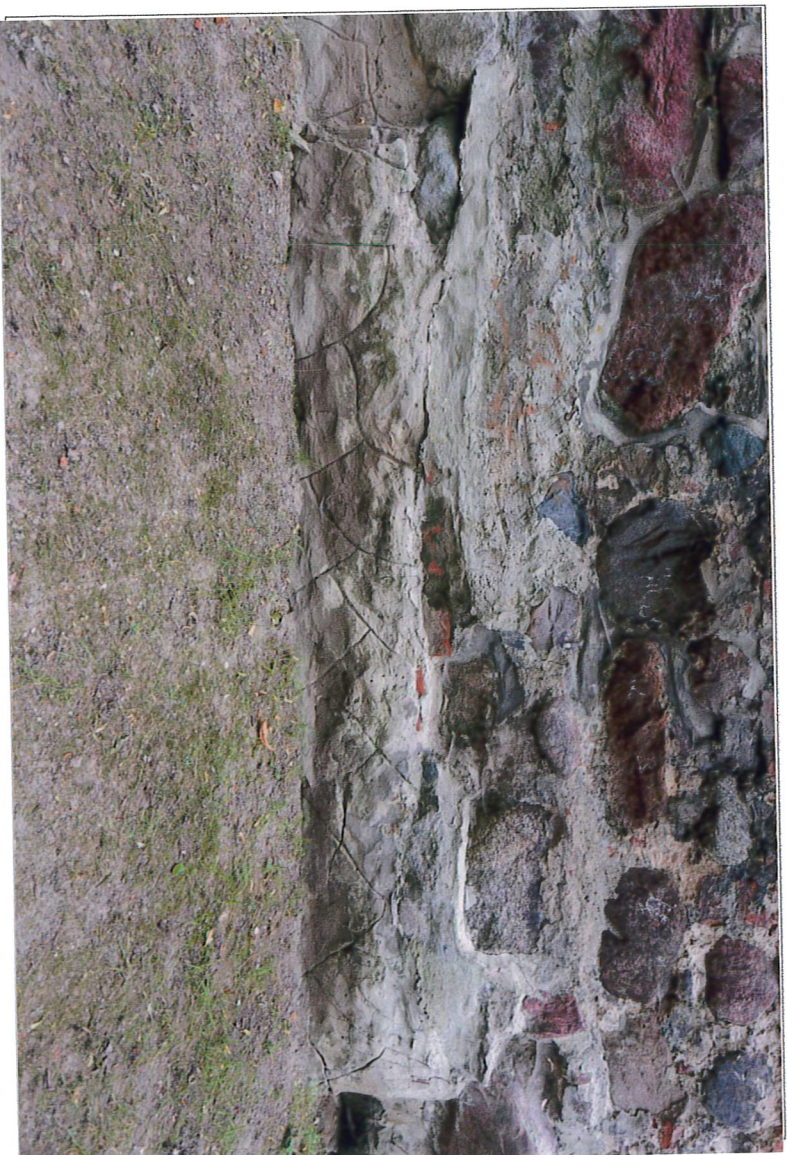
## Niefachowe uzupełnienia wążku kamiennego.
