**Projekt budowlano-wykonawczy**

**Remont murów obronnych przy ul. Firleja (ok. 988 m)  
i parkingu przy murach obronnych w Pasłęku.**

**II – Mury (aktualizacja odcinków nr 25 i 26)**

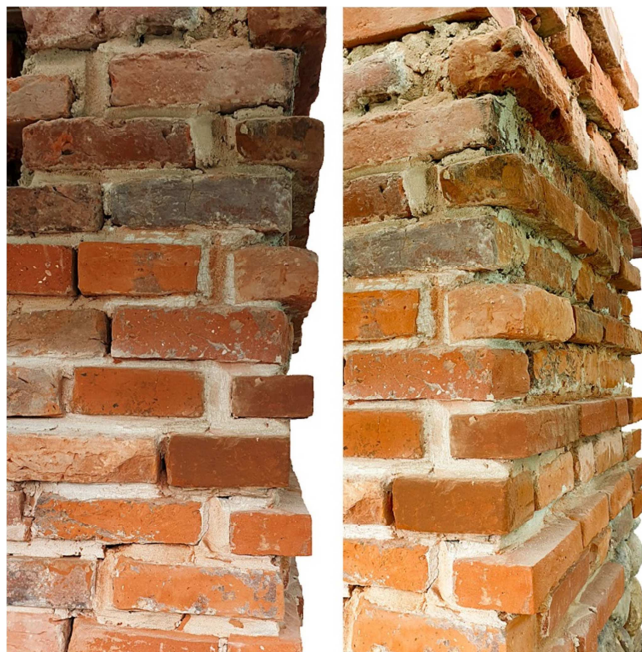
Grubość muru ~114 cm (3½ cegły). Wymiary cegieł od 31x14,5x8,5 cm do 31,5x15x9 cm, spoiny 1,5 cm, 10 warstw = 105 cm, watek wendyjski, zaprawa wapienna. Lico od strony przedmurza dekorowane zendrówką w niekompletnym układzie XXXXX ma liczne uszkodzenia naprawione cegłą o niewłaściwych wymiarach tj. 25x12x6,5 cm. Z tej samej cegły znacznie niższy fragment o długości ok. 10 m i grubości 0,5 m wymurowany na średniowiecznym fundamencie zburzonego muru - wiązanie krzyżowe. Lico od strony miasta lepiej zachowane, jednak pod chodnikiem obronnym, na wysokości ok. 8 warstw brak lica, zaawansowana destrukcja wgłębna i pęknięcie biegnące od góry muru i zanikające 0,5 m nad fundamentem. Podczas prac w II połowie 2019 r usunięto większość przemurowań i zwietrzelin. W wyniku tych działań niekompletna dekoracja z zendrówki częściowo uległa dalszemu zatarciu. Ponadto wyjątkowo nieudolnie i wbrew zasadom wykonano uzupełnienia lica muru i należy je w całości usunąć – dotyczy to szczególnie zakończenia muru przy ul. Mickiewicza – m.in. „wiszące” główki i spoiny ponad 4 cm (sic!).

Stan muru niedostateczny – wymaga zespolenia pęknięć spiralnymi prętami z nierdzewnej stali austenitycznej wklejanymi w spoiny. Należy usunąć cement, prowizoryczne wypełnienia uszkodzeń lica, oczyścić mury oraz uzupełnić ubytki wg opisu robót budowlano-konserwatorskich, specyfikacji technicznej i rysunków 39.26 oraz 43.25, który zastąpił rysunek 38.26.

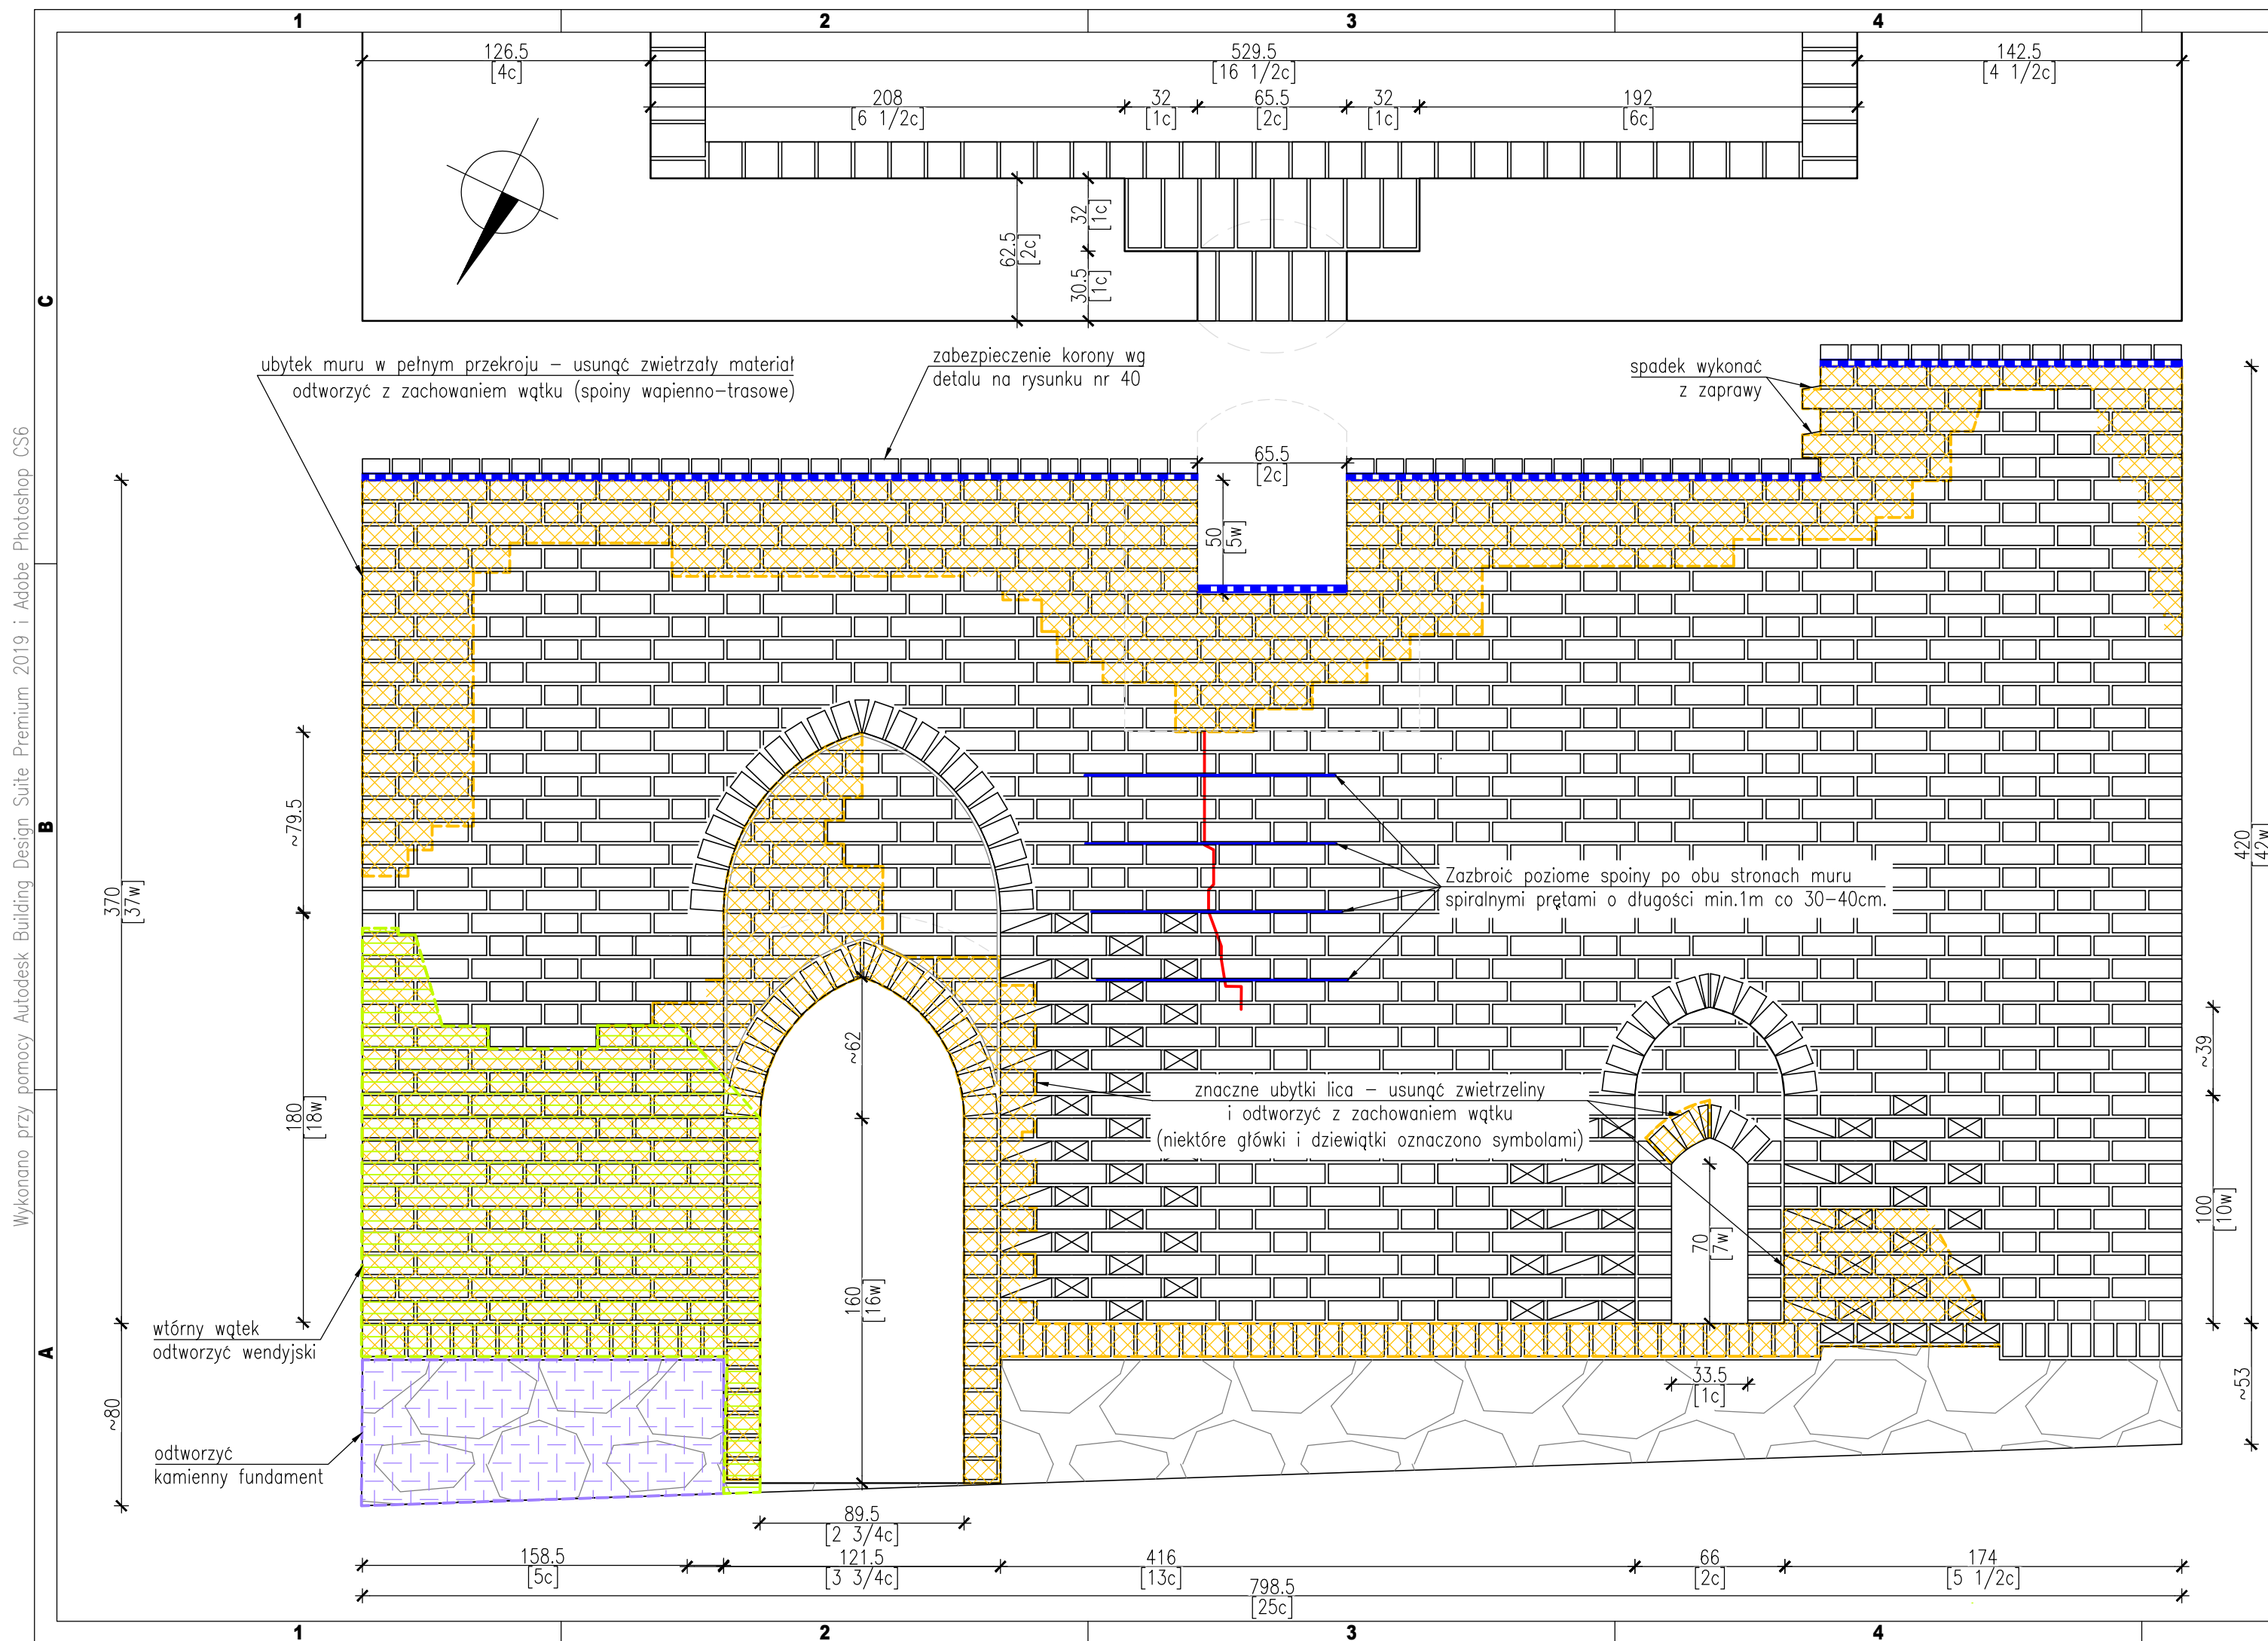
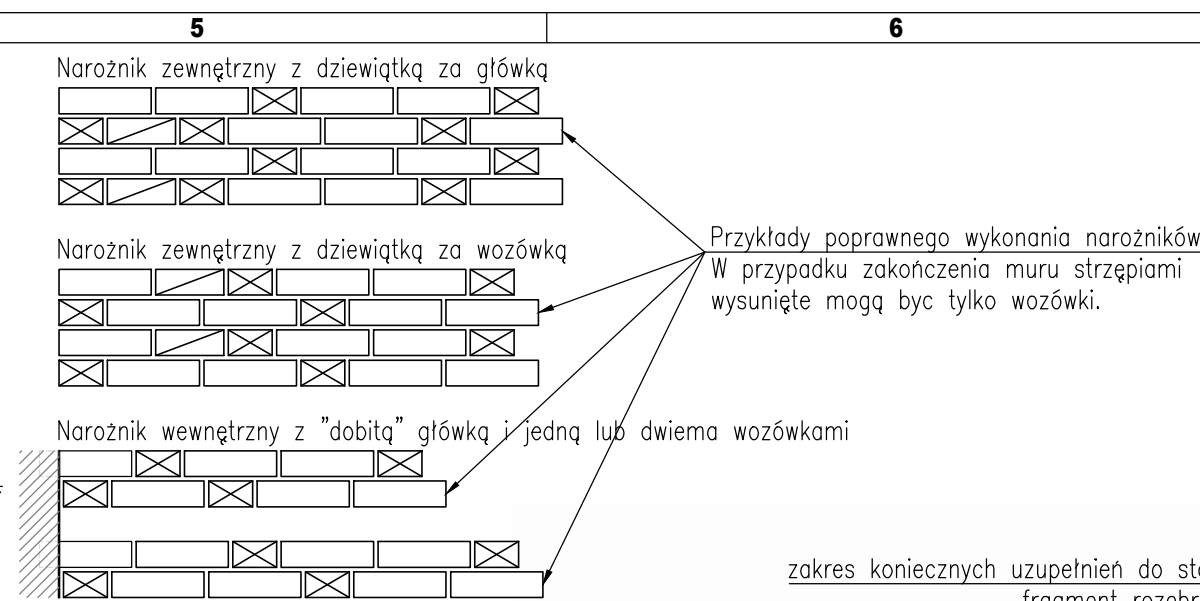
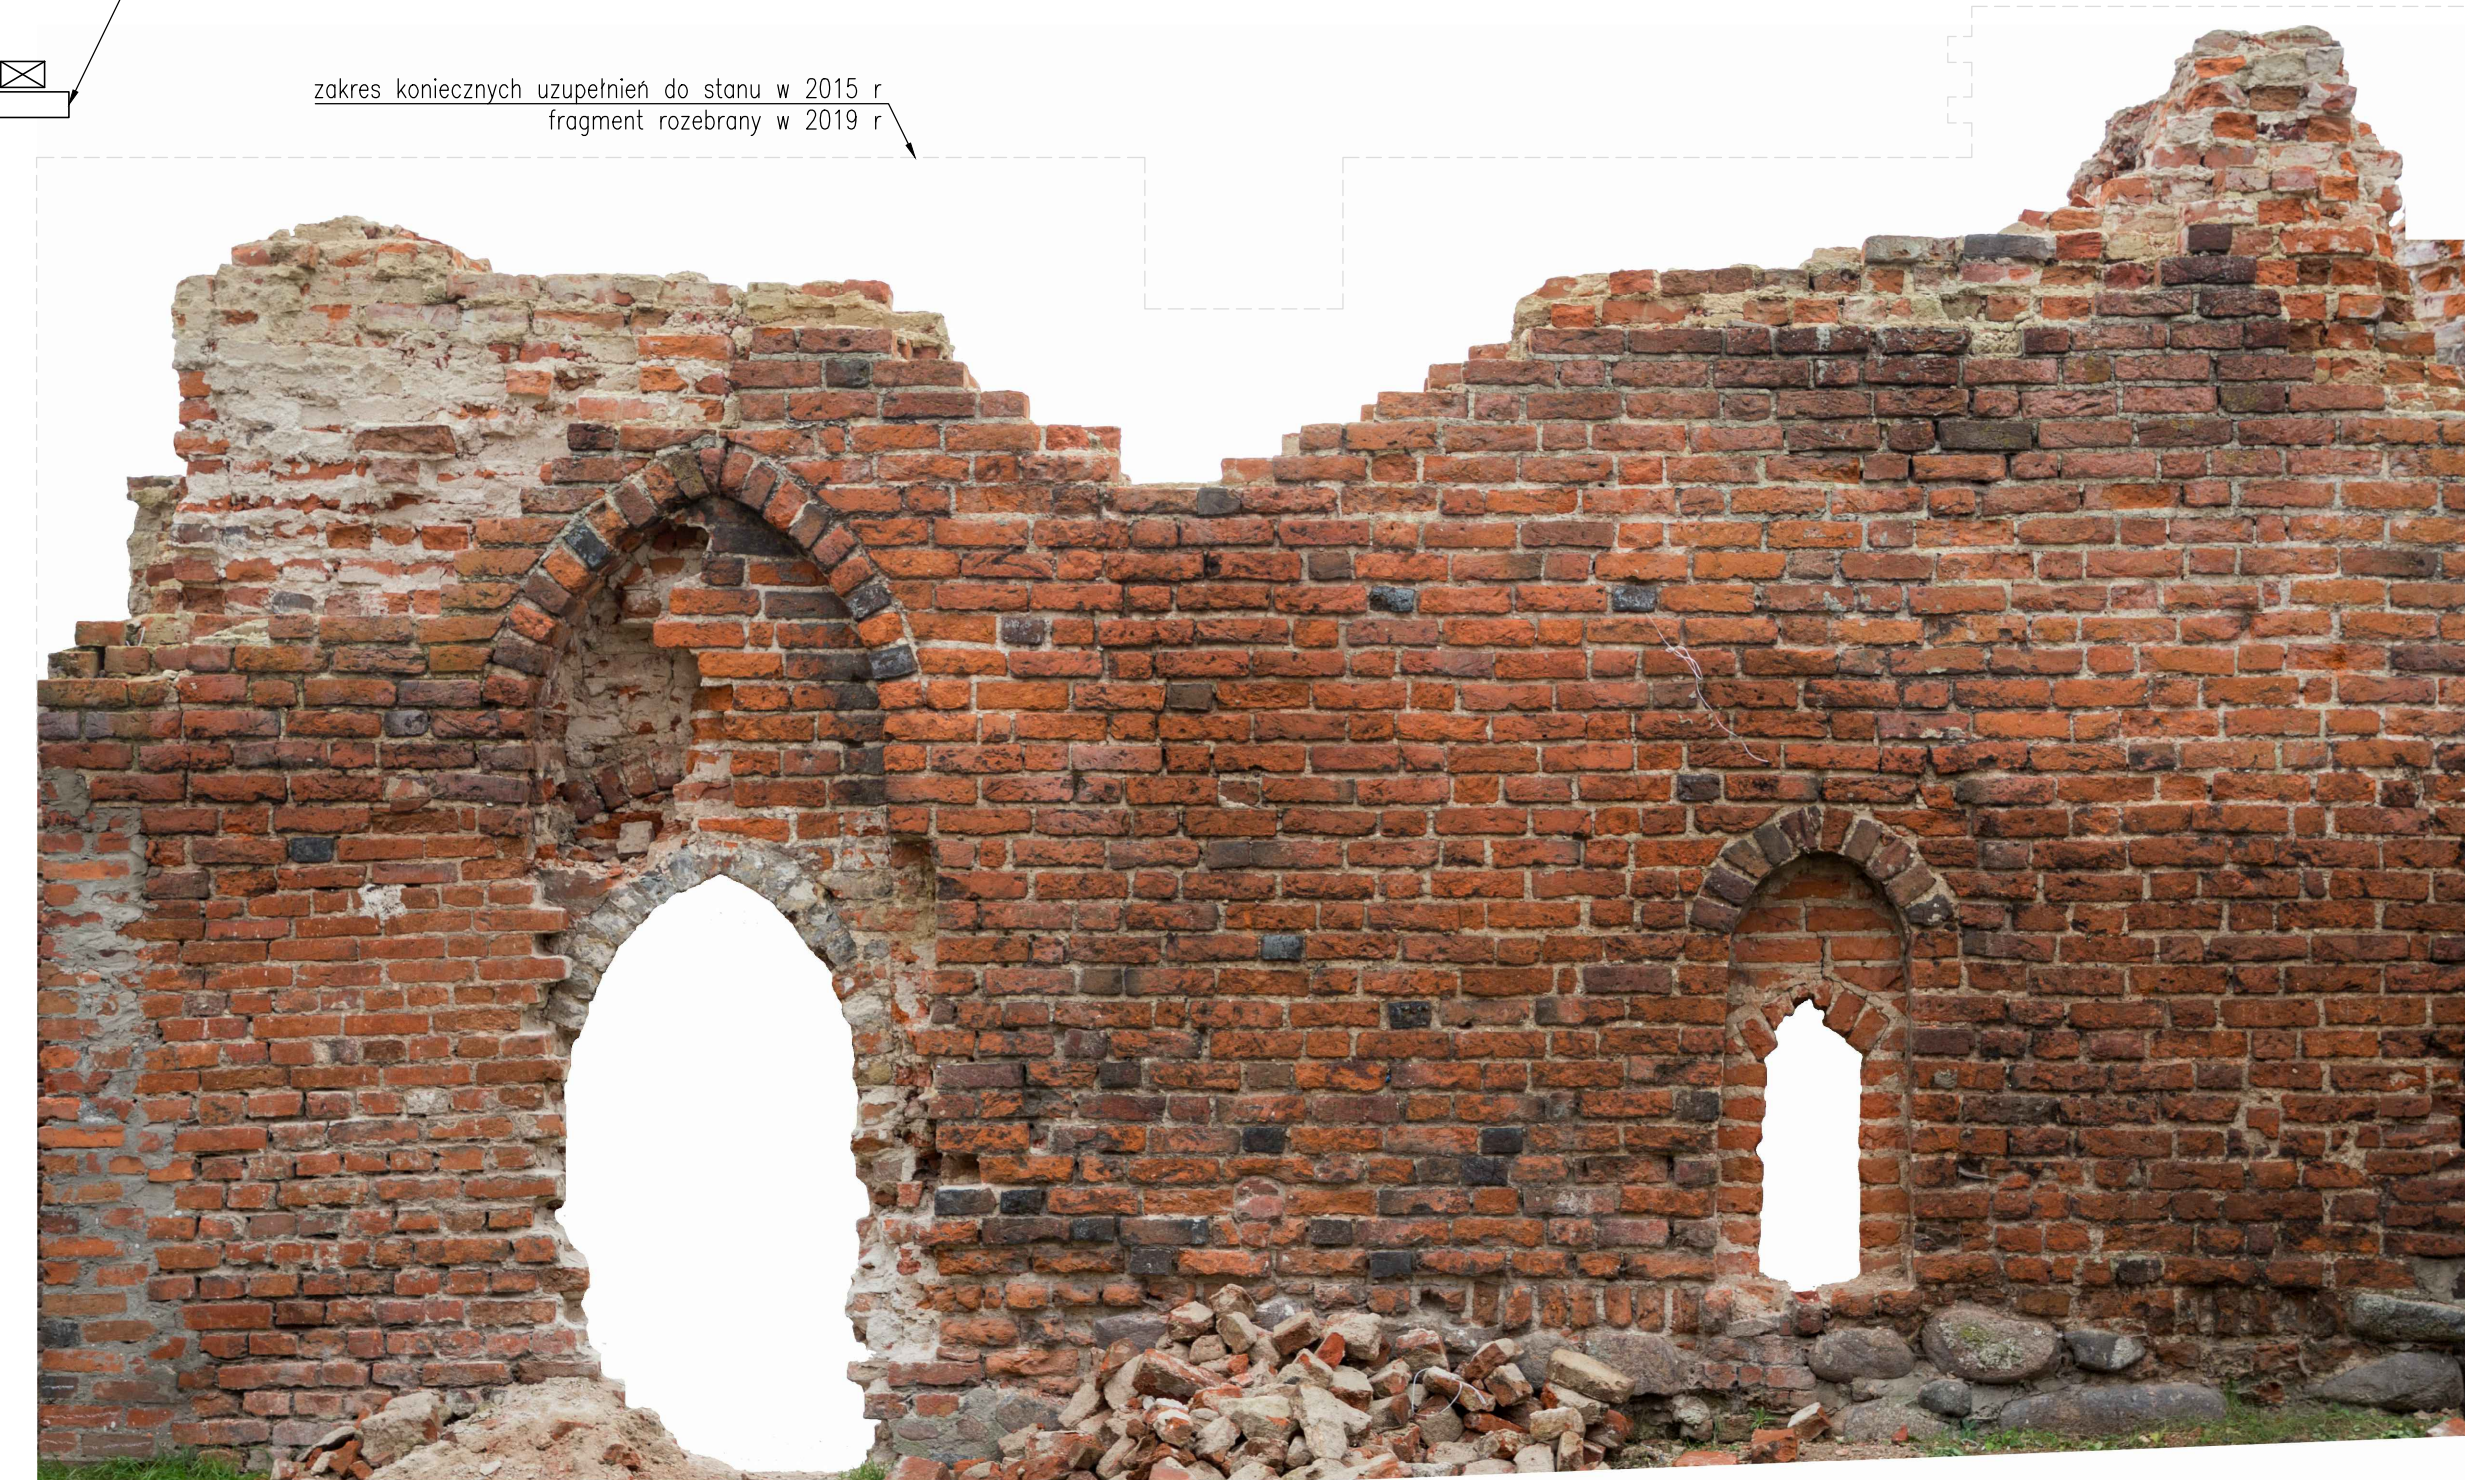
Wymiary cegieł od 31x14,5x8,5 cm do 31,5x15x9 cm, spoiny 1,5 cm, 10 warstw = 105 cm, zaprawa wapienna. Wątek wendyjski. Zachowane fragmenty trzech ścian pierwszej kondygnacji mają silnie skute lico wewnątrz baszty. Pierwotna grubość ścian bocznych i nieistniejącej frontowej wynosząca 164 cm (5 cegieł) jest możliwa do odczytania jedynie na fragmencie ściany zachodniej. Tylne ściana o pierwotnej grubości ~80 cm (2½ cegły) zachowała nieuszkodzone lico wewnętrzne jedynie we wnęcie okiennej i w niszy drzwi. Wtórne gniazda belek stropowych kaleczą ostrołuczne przesklepienie w/w wnęk. Elewacja północna częściowo zachowana wraz z zamurowanymi ostrołucznie sklepionymi niszami drzwi i okna. Baszta jest starsza od dochodzących do niej murów. Dołączając mury wykuto w ścianach baszty strzępia. Górne partie muru i narożnik północno-wschodni wadliwie uzupełnione cegłą maszynową oraz gotycką cegłą rozbiórkową na zaprawie cementowej - wiązanie krzyżowe. Liczne czarne osady rozrzucone na powierzchni muru. Wewnątrz resztki wapiennego tynku z czasu adaptacji baszty na mieszkanie. Nie stwierdzono wychyleń murów baszty. Odkrywka „A” wykonana w miejscu połączenia baszty z murem nr 24 wykazała posadowienie na głębokości 1,2 m. Podłoże stanowi piasek drobnoziarnisty średnio zagęszczony. Podczas prac w II połowie 2019 r usunięto wtórne przemurowania elewacji północnej, zamurowania drzwi i okna parteru oraz częściowo rozebrano ściany I piętra wraz z niewielkim otworem okiennym w ścianie północnej. Usuwając przemurowania ściany zachodniej odsłonięto kanał dymowy wykuty podczas XIX-wiecznej adaptacji baszty na cele mieszkalne.

Stan baszty niedostateczny – wymaga zespolenia pęknięć spiralnymi prętami ze stali nierdzewnej wklejanymi w spoiny. Należy usunąć pozostałe resztki zwietrzelin i wtórnych wypełnień, cement, uzupełnić ubytki skutego i skorodowanego lica (kamienie, cegły i spoiny) wg opisu robót budowlano-konserwatorskich, specyfikacji technicznej i rysunków. Zmiany powstałe w 2019 r oraz niezbędne naprawy przedstawiono na rysunkach nr 41.25 i 42.25.

Uwaga:  
Niniejszy rysunek uwzględnia stan baszty na początku 2020 r. Należy go rozpatrywać łącznie z rysunkiem nr 37.25 przedstawiającym stan baszty (odcinek 25) w 2015 r.

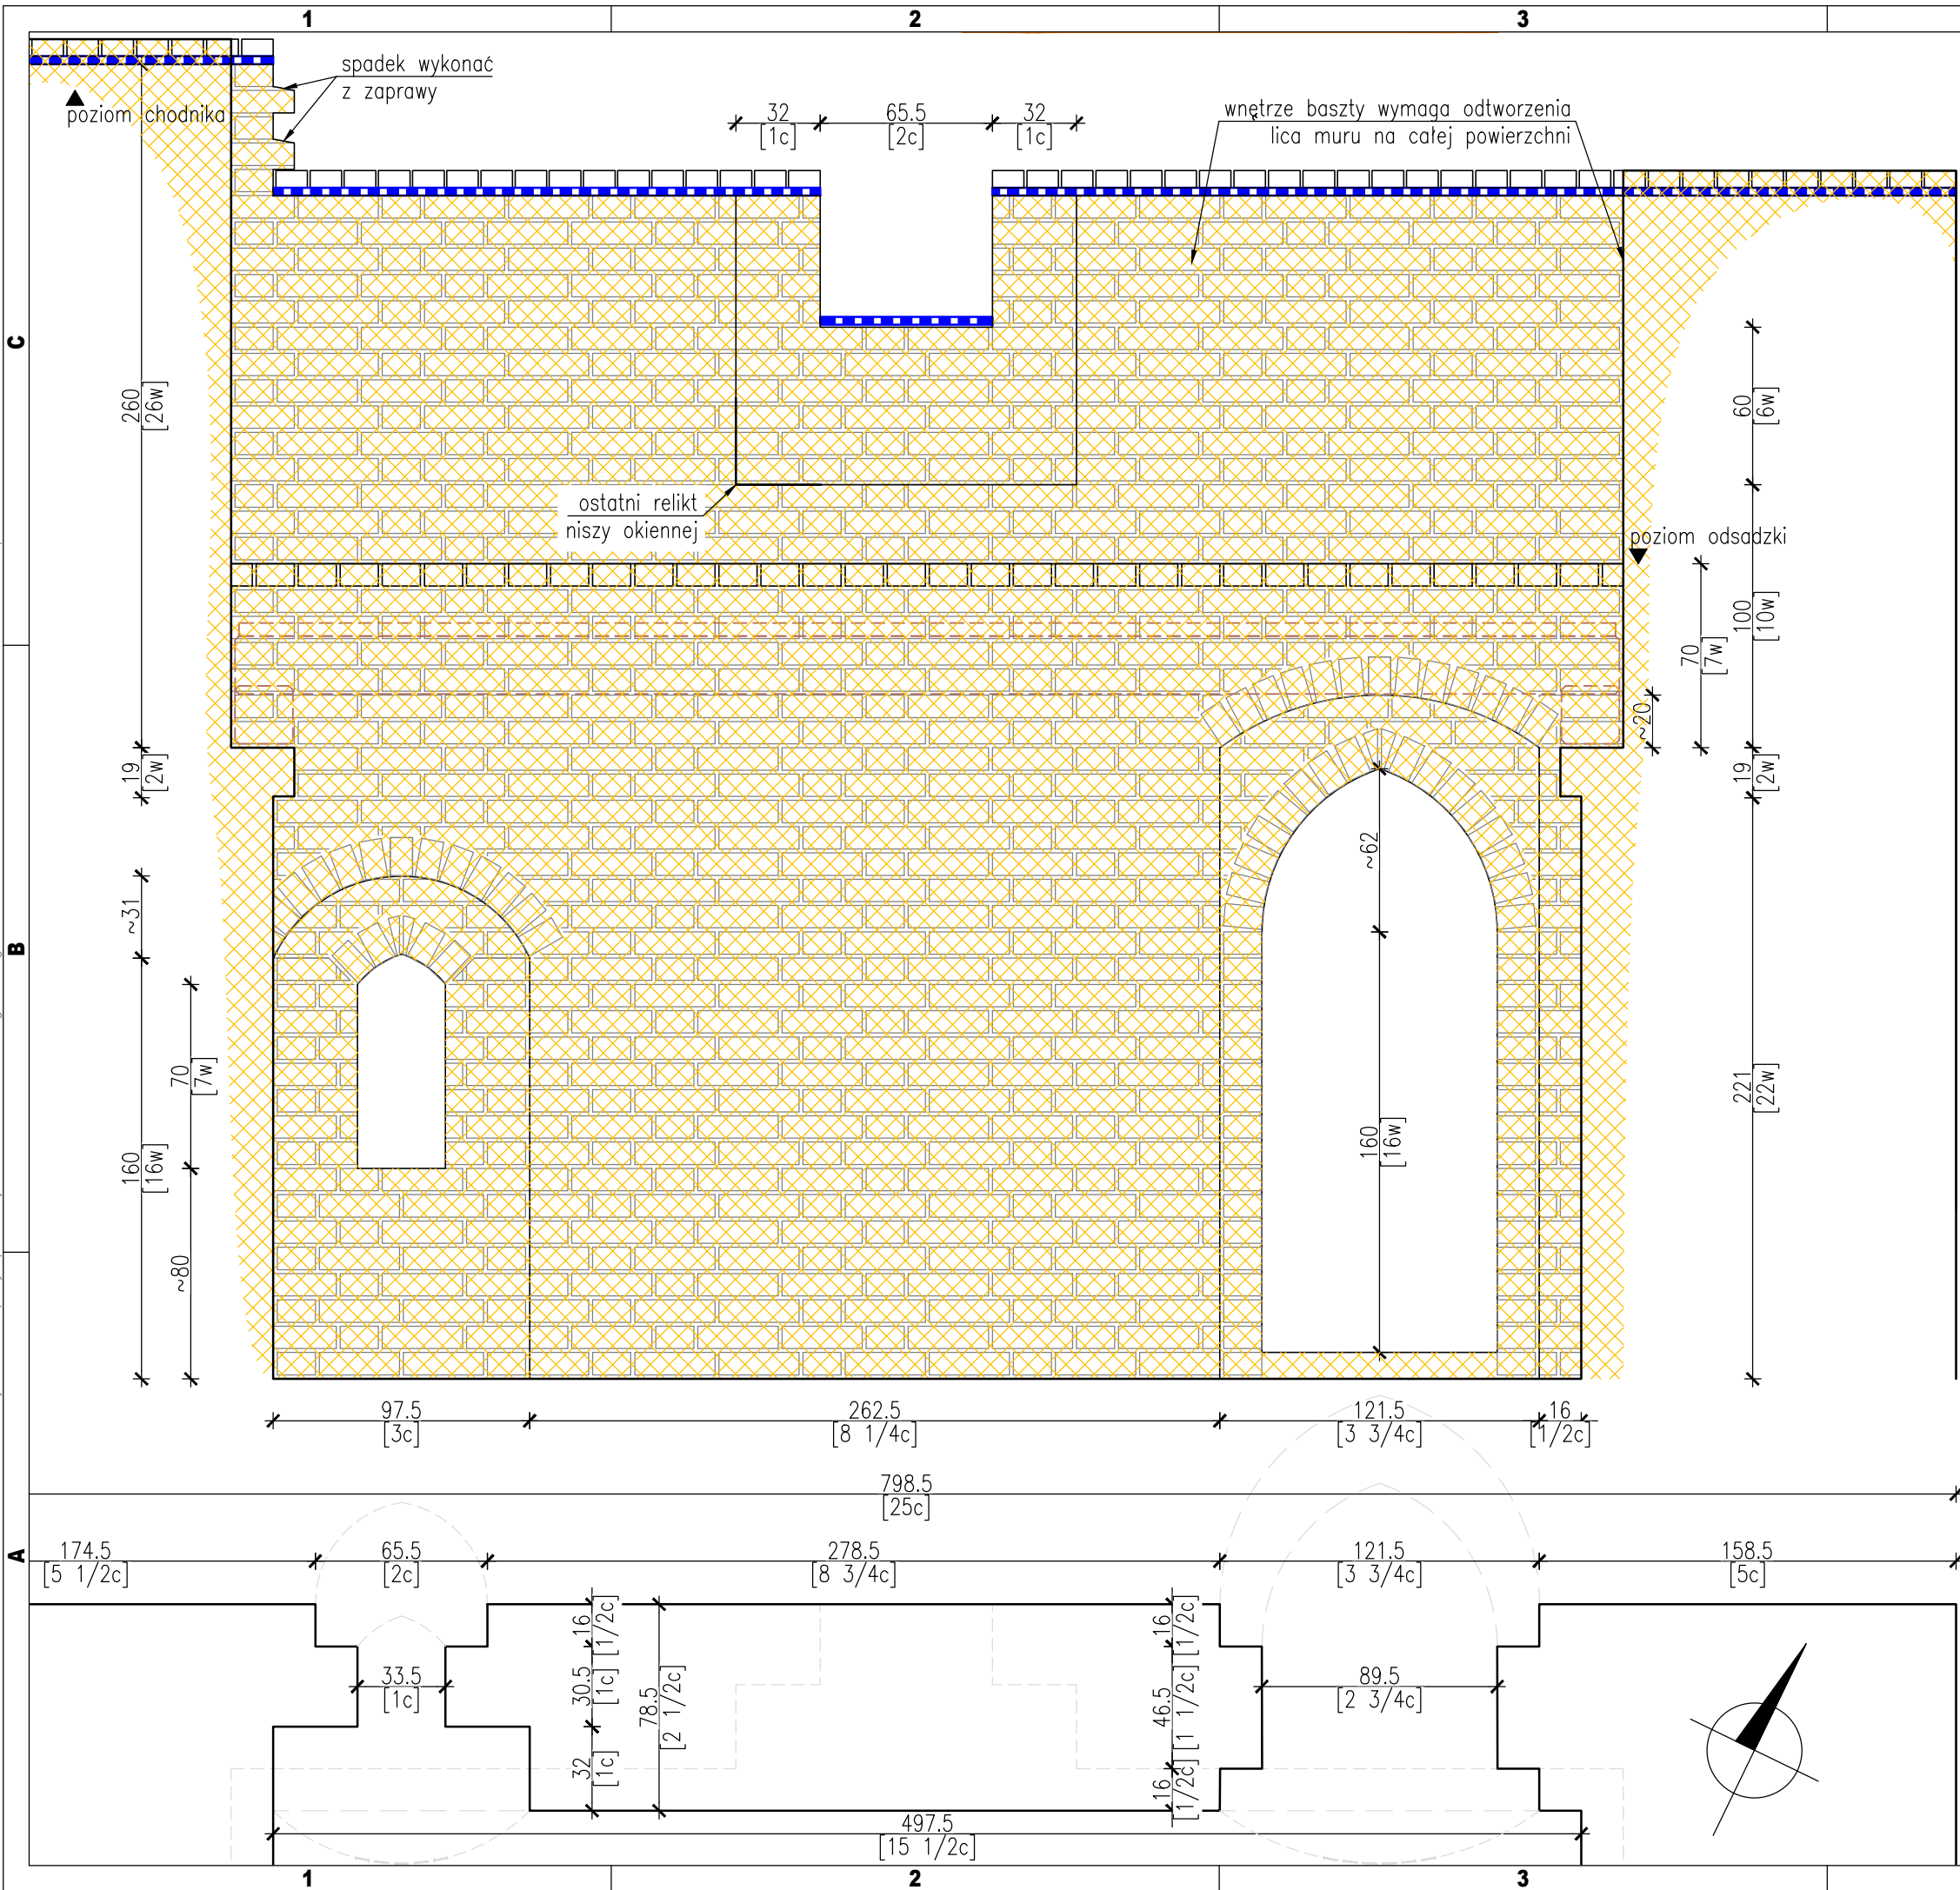
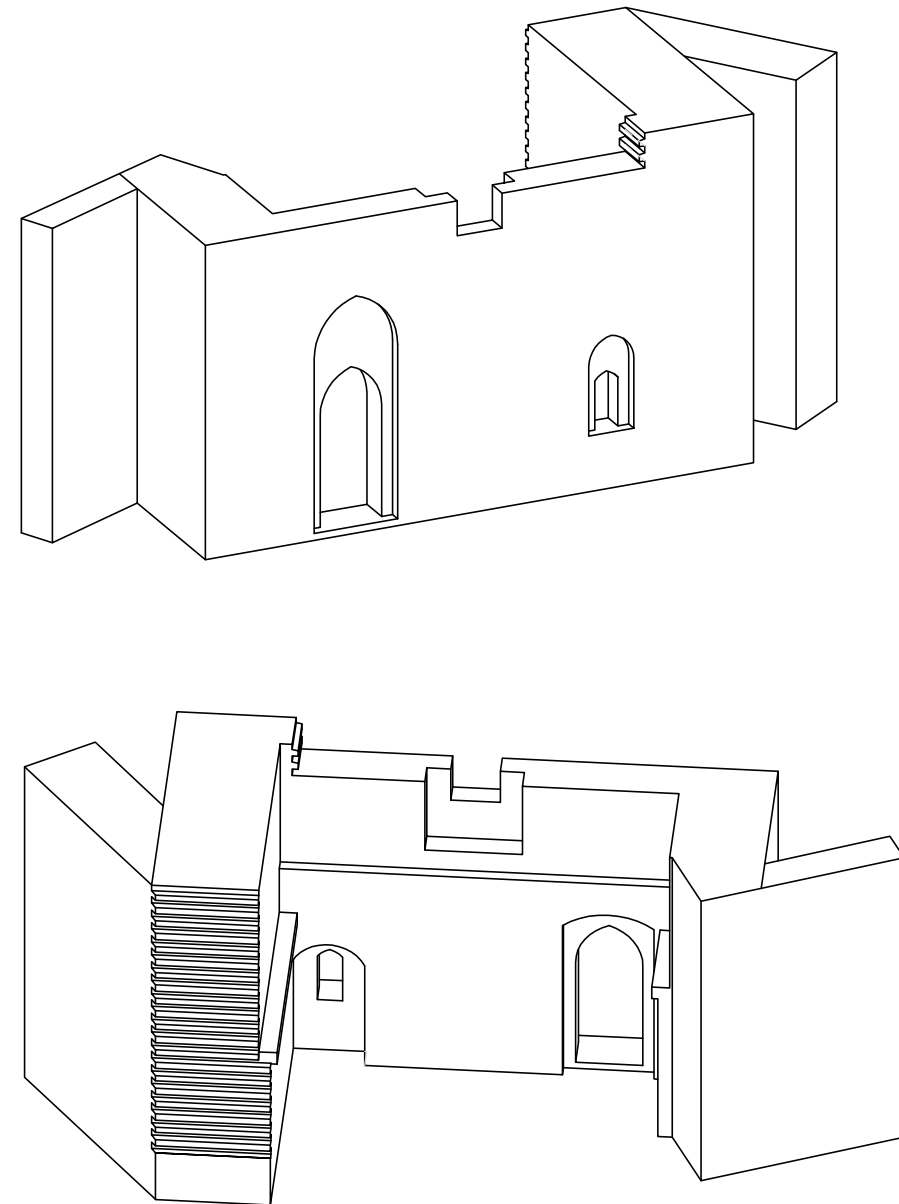
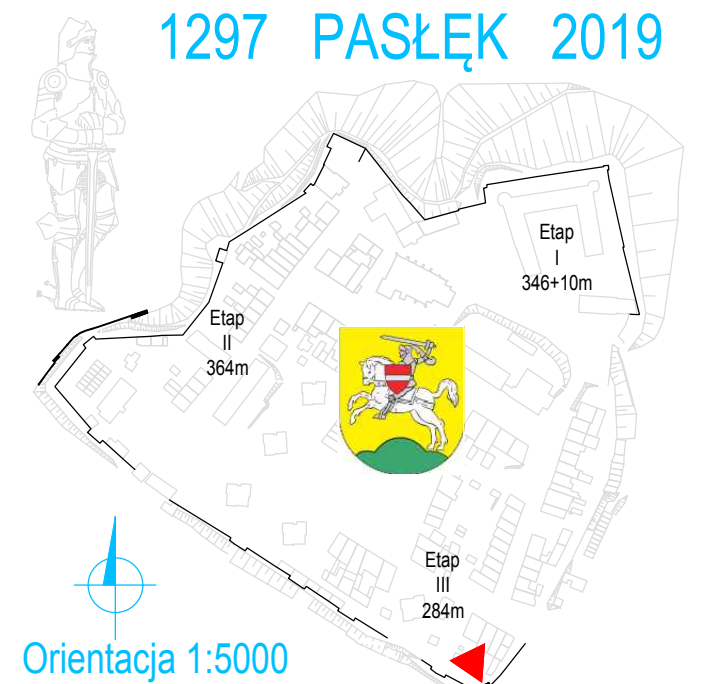
Uwaga:  
Niniejszy rysunek uwzględnia stan baszty na początku 2020 r.  
Należy go rozpatrywać łącznie z rysunkiem nr 37.25  
przedstawiającym stan baszty (odcinek 25) w 2015 r.  
Poniższe widoki 3D ukazują docelowy stan baszty.
