## Zestawienie zbiorcze / Sekcje główne

Nazwa projektu  
U.M.Pasiek

## Raport z inspekcji

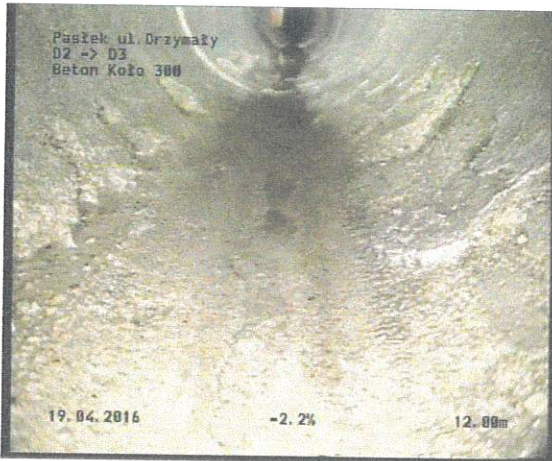
Zdjęcie: 2\_4A

12m, Wykruszanie się (odrywanie się małych fragmentów z powierzchni materiału), od 4 do 8 godz.

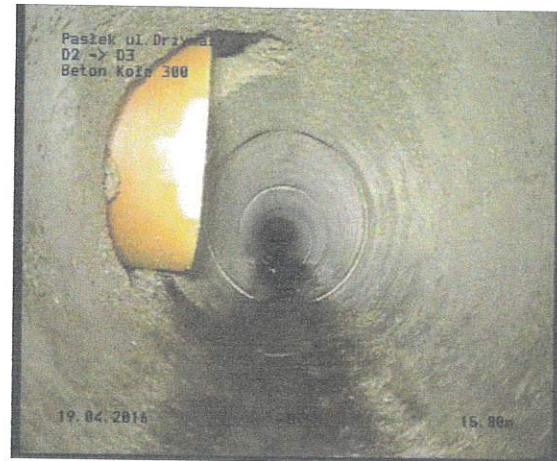
Zdjęcie: 2\_9A

16,53m, Wystające połączenie, #Clock, Długość wystającego przyłącza: 15 %

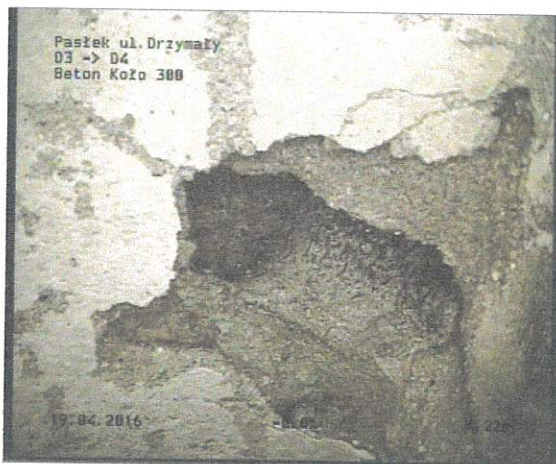
Zdjęcie: 4\_6A  
4,24m, Brakująca ściana, od 1 do 3 godz.

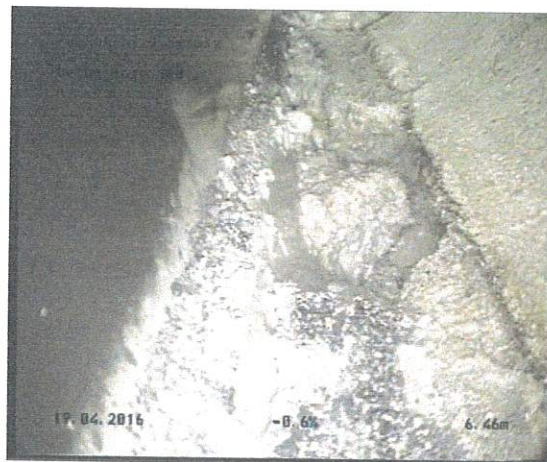
Zdjęcie: 4\_9A  
6,46m, Brakująca ściana, od 3 do 5 godz.

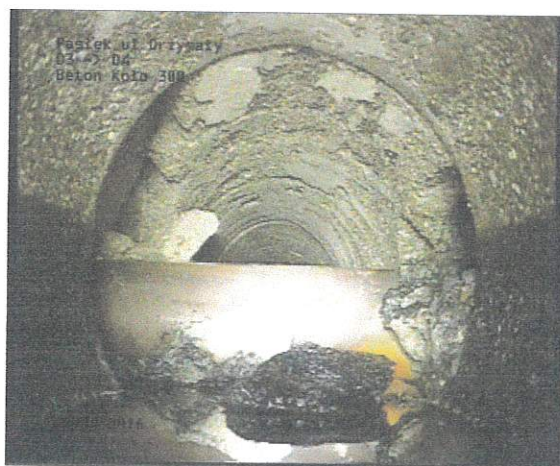
Zdjęcie: 4\_26A  
35,92m, Zewnętrzne przewody lub kable przechodzące przez rurociąg, Zmniejszenie powierzchni przekroju poprzecznego: 60 %, od 3 do 9 godz.

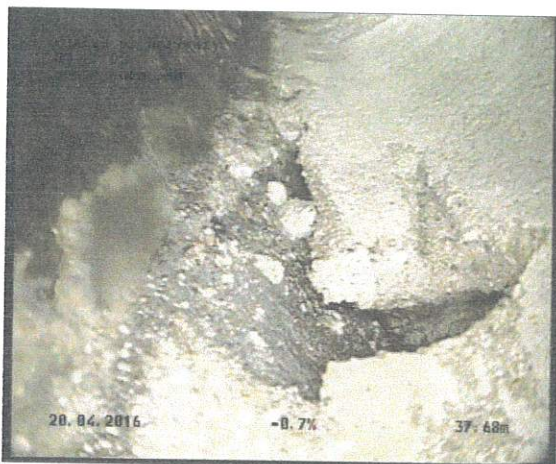
Zdjęcie: 6\_10A  
37,87m, Grunt widoczny przez wadę

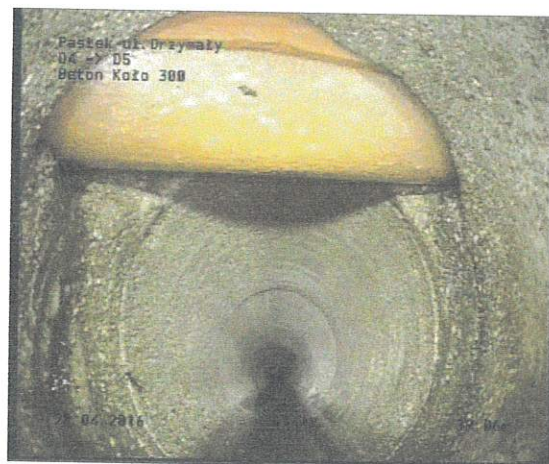
Zdjęcie: 6\_11A  
39,5m, Zewnętrzne przewody lub kable przechodzące przez rurociąg, Zmniejszenie powierzchni przekroju poprzecznego: 15 %, od 10 do 2 godz.

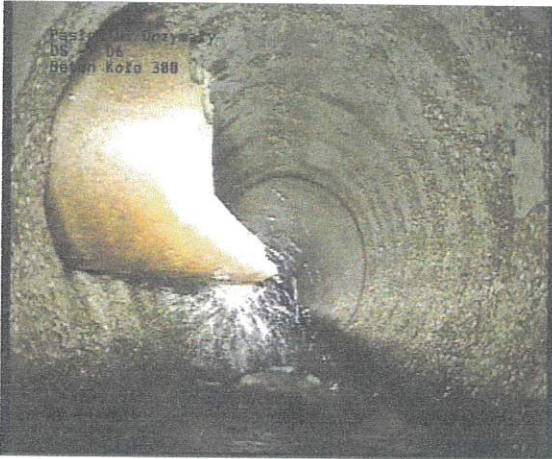
Zdjęcie: 7\_7A  
5,29m, Wystające połączenie, #Clock, Długość wystającego przyłącza: 20 %

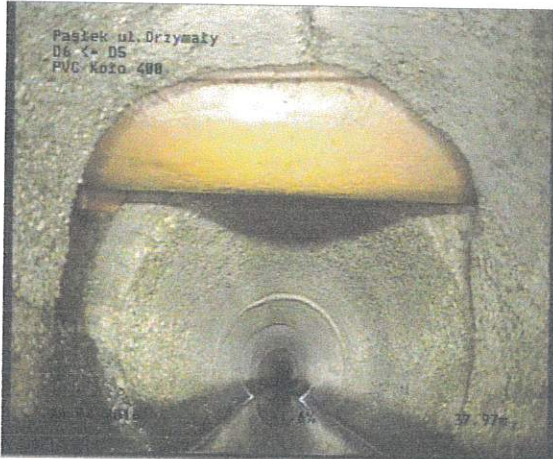
Zdjęcie: 8\_35A  
38,38m, Zewnętrzne przewody lub kable przechodzące przez rurociąg, Zmniejszenie powierzchni przekroju poprzecznego: 15 %, od 10 do 2 godz.

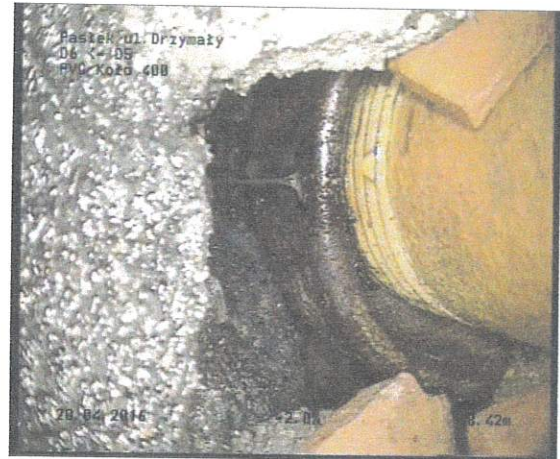
Zdjęcie: 8\_38A  
38,38m, Infiltracja, Ciągły napływ, na 10 godz.

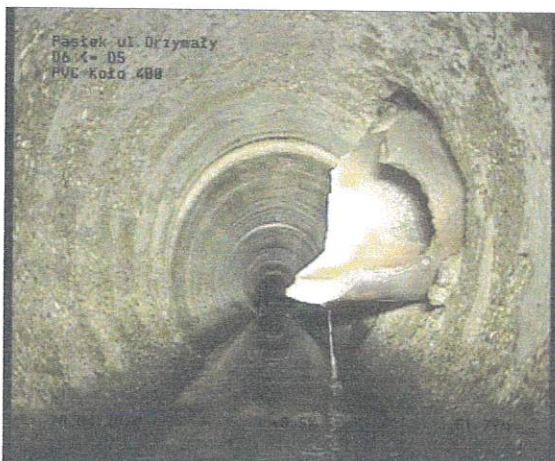
Zdjęcie: 8\_49A  
52,46m, Wystające połączenie, #Clock, Długość wystającego przyłącza: 20 %

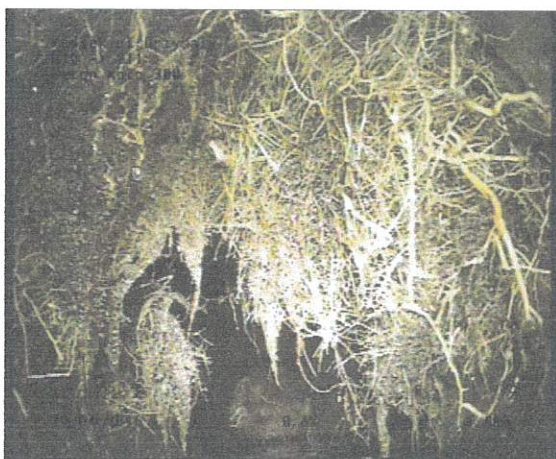
Zdjęcie: 13\_2A  
1,5m, Złożona masa korzeni, Zmniejszenie przekroju  
poprzecznego: 35 %, od 10 do 3 godz.

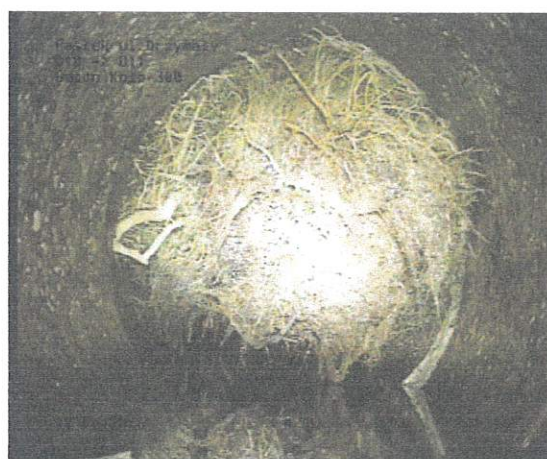
Zdjęcie: 13\_3A  
3,59m, Złożona masa korzeni, Zmniejszenie przekroju  
poprzecznego: 70 %, od 9 do 3 godz.
