Ekspertyza przyrodnicza
w zakresie występowania ptaków i nietoperzy
w murach obronnych w Pasłęku

Zamawiający:	Burmistrz Pasłęka pl. św. Wojciecha 5 14-400 Pasłęk
Wykonawca:	Biuro Projektów Przyrodniczych BAGNIK Lech Pietrzak ul. Gotowca 29/10, 10-087 Olsztyn 504 040 023; lech.pietrzak@op.pl
Autorzy:	dr Lech Pietrzak – redakcja i nietoperze mgr Łukasz Głowacki – ptaki
Data sporządzenia dokumentu: 03 czerwca 2019 r.

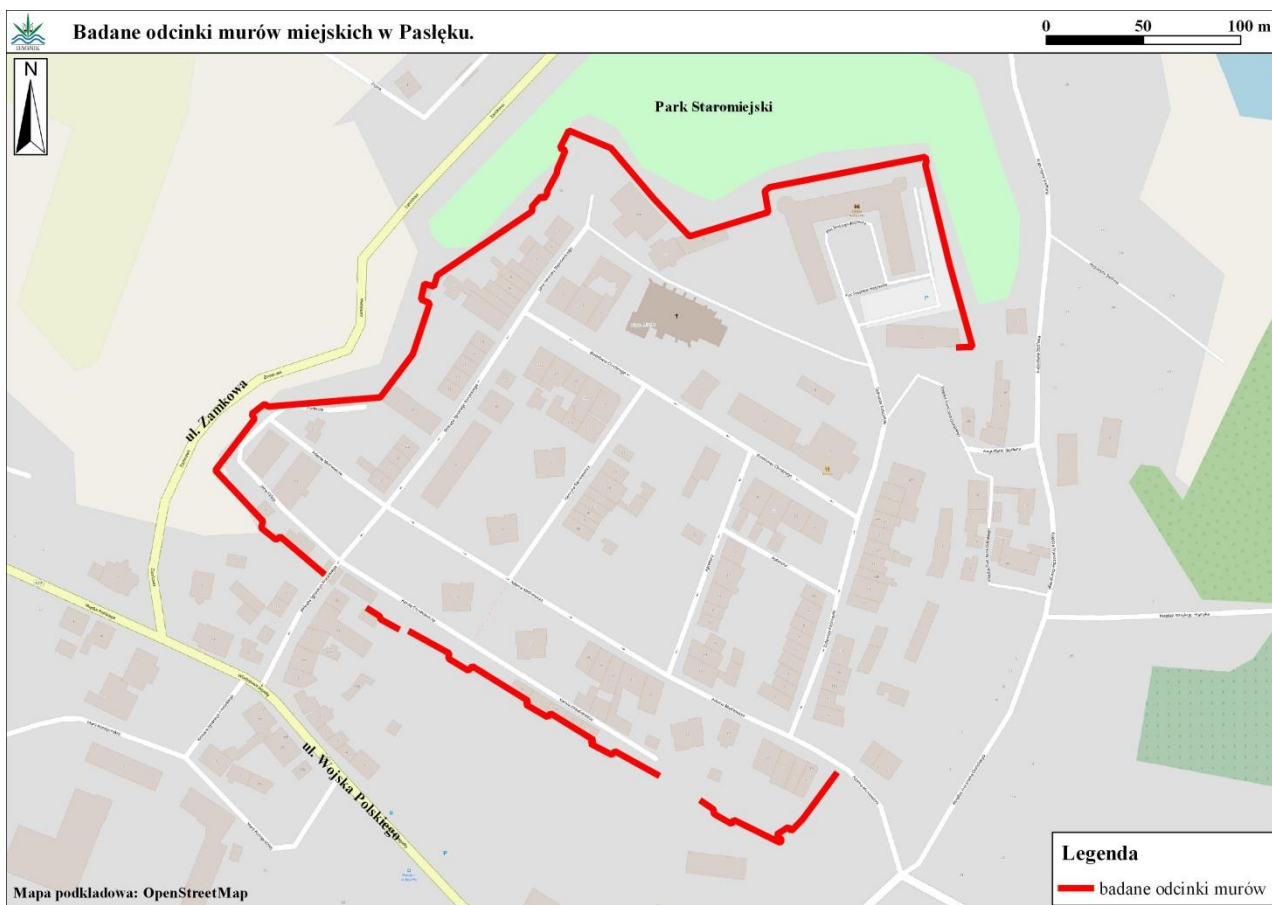
Rycina 1. Położenie badanych odcinków murów obronnych w Pasłęku (rys. L. Pietrzak).

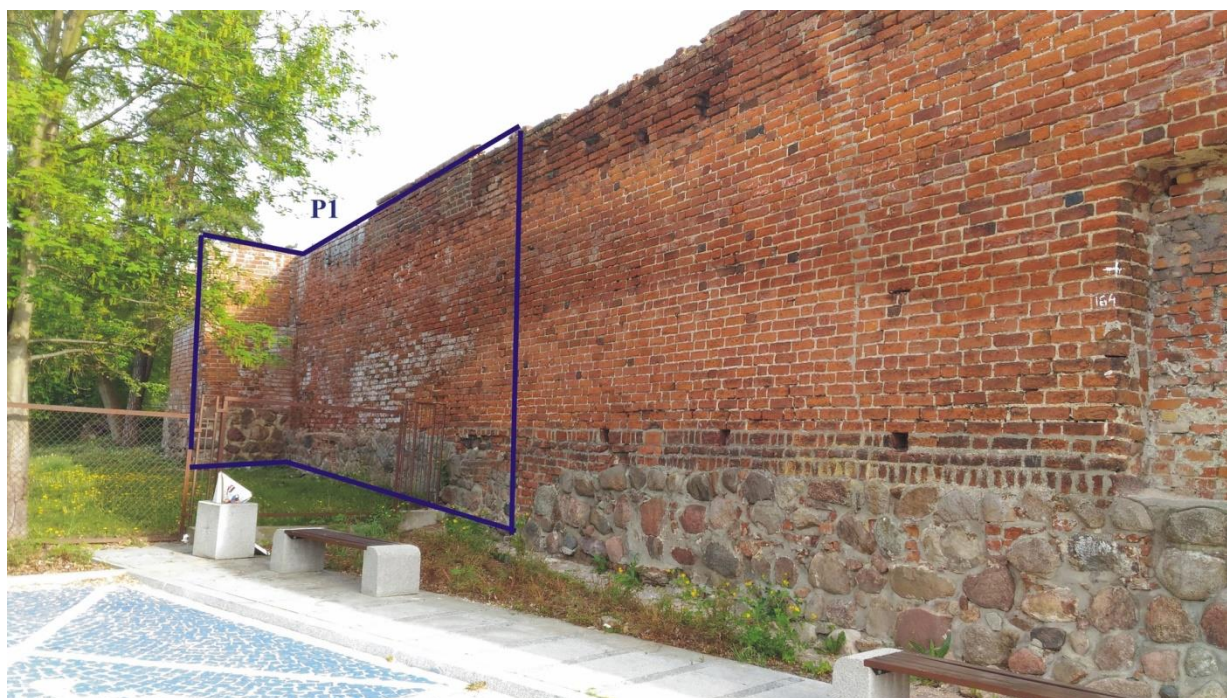
L.p.	Oznaczenie na rycinie	Gatunek	Opis
1.	P1	pleszka <i>Phoenicurus phoenicurus</i> bogotka <i>Parus major</i> mazurek <i>Passer montanus</i>	uszkodzenia w murze, tworzące szczeliny i komory, po 1 parze z każdego gatunku

Fotografia 1. Siedliska ptaków stwierdzone w badanych murach: P1 (Tabela 3) (fot. Ł. Głowacki).

W przypadku prowadzenia prac w następnym roku, w okresie od 15 października do końca lutego należy zabezpieczyć miejsca gniazdowe (Fotografia 1 – Fotografia 5), dostępne dla ptaków poprzez ich uszczelnienie, aby ptaki nie założyły tam gniazd. Uszczelnienia można dokonać za pomocą np.: siatki oraz gipsu lub tynku. Odradza się używanie wszelkiego rodzaju pianek, ponieważ zostaną one szybko wyskubane przez ptaki. Dodatkowo rusztowania należy zabezpieczyć siatką, co zniweluje możliwość założenia nowych gniazd przez ptaki w sezonie lęgowym. Wszelkie otwory i szczeliny należy zabezpieczyć w sposób uniemożliwiający ptakom dostanie się do środka.

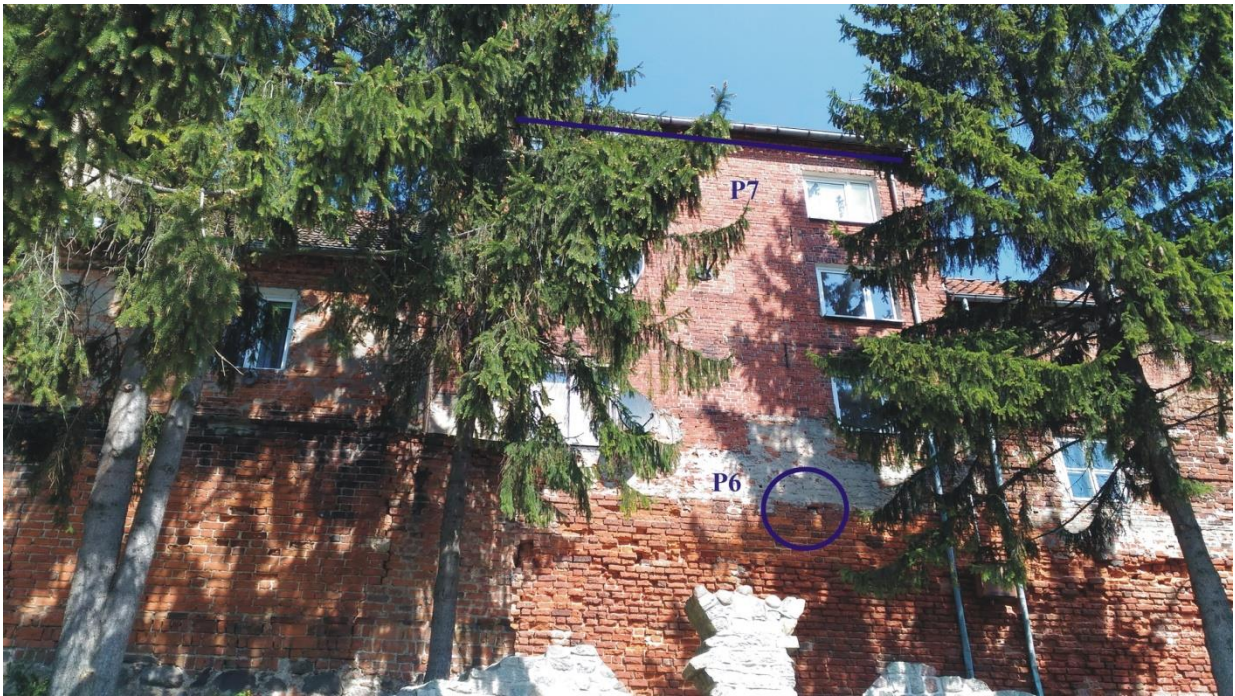
6.	P6	pleszka <i>Phoenicurus phoenicurus</i>	uszkodzenia w murze, tworzące szczeliny i komory - 1 para
7.	P7	jerzyk <i>Apus apus</i>	tzw. "wróblówka", czyli deska okapowa z konstrukcji dachowej - szacowana liczba par w tym miejscu wynosi 6

Fotografia 3. Siedliska ptaków stwierdzone w badanych murach: P6, P7 (Tabela 3) (fot. Ł. Głowacki).

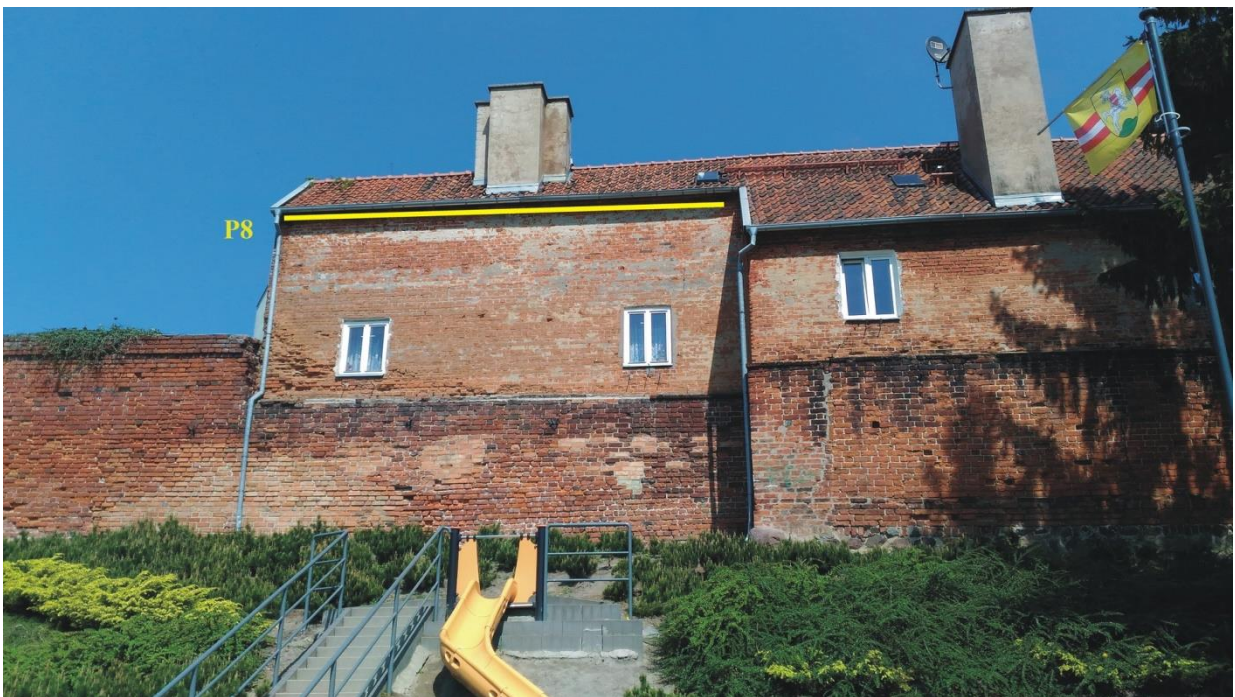
8.	P8	jerzyk <i>Apus apus</i>	tzw. "wróblówka", czyli deska okapowa z konstrukcji dachowej - szacowana liczba par w tym miejscu wynosi 2
9.	P9	mazurek <i>Passer montanus</i>	uszkodzenia w murze, tworzące szczeliny i komory - 1 para

Fotografia 4. Siedliska ptaków stwierdzone w badanych murach: P8 (Tabela 3) (fot. Ł. Głowacki).

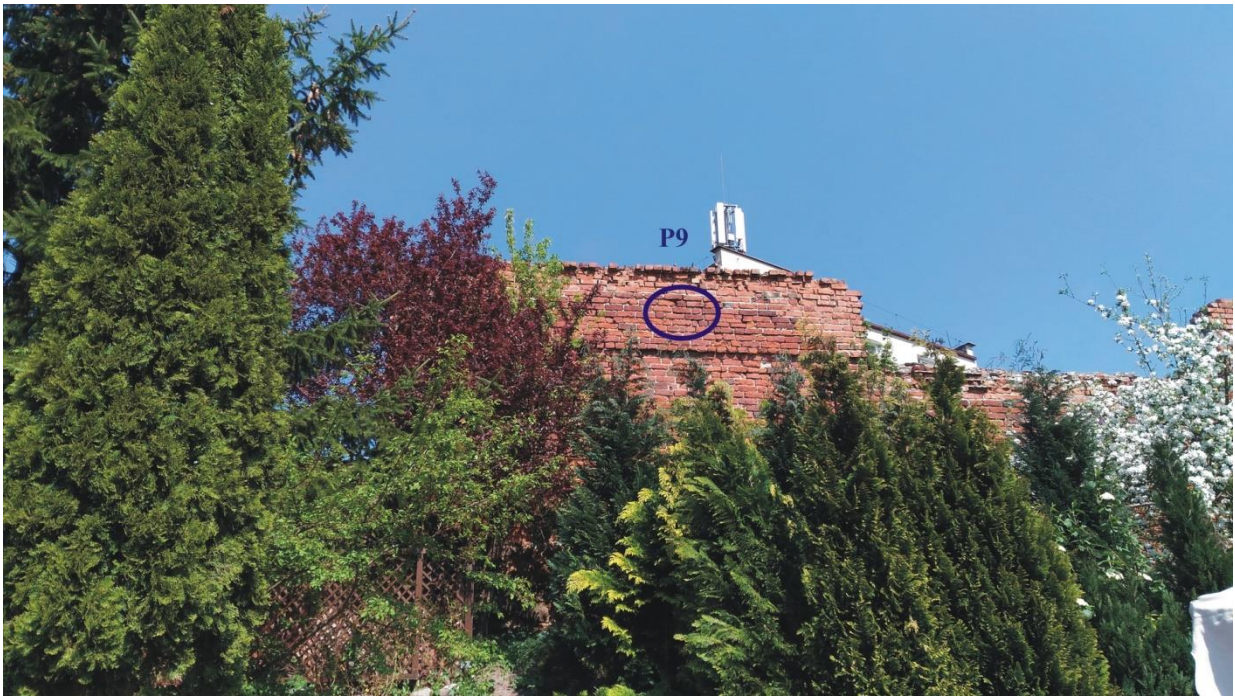
Fotografia 5. Siedliska ptaków stwierdzone w badanych murach: P9 (Tabela 3) (fot. Ł. Głowacki).
