**Projekt budowlano-wykonawczy**

**Remont murów obronnych przy ul. Firleja (ok. 988 m)  
i parkingu przy murach obronnych w Pasłęku.**

**II – Mury (aktualizacja odcinków nr 25 i 26)**

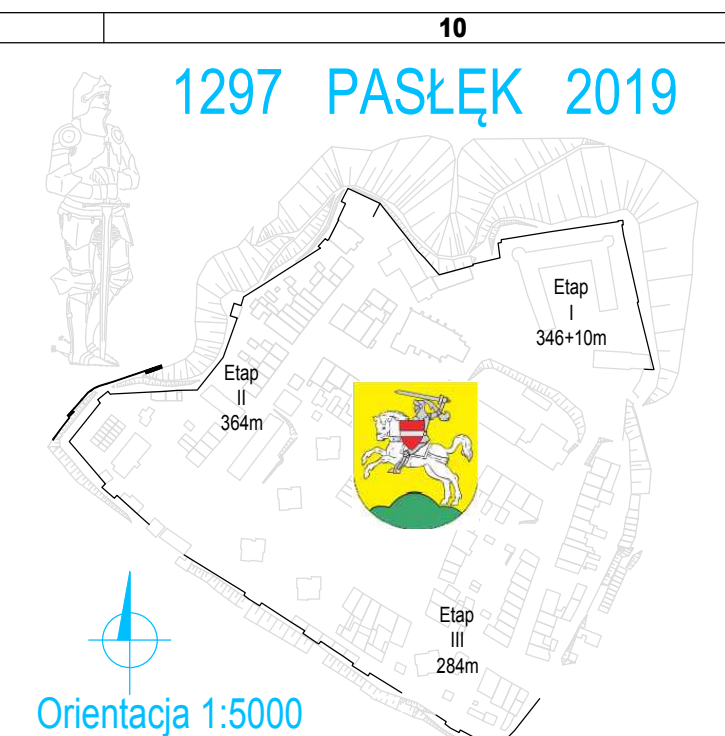
# Odcinek 25

Stan baszty niedostateczny – wymaga zespolenia pęknięć spiralnymi prętami ze stali nierdzewnej wklejanymi w spoiny. Należy usunąć pozostałe resztki zwietrzelin i wtórnych wypełnień, cement, uzupełnić ubytki skutego i skorodowanego lica (kamienie, cegły i spoiny) wg opisu robót budowlano-konserwatorskich, specyfikacji technicznej i rysunków. Zmiany powstałe w 2019 r oraz niezbędne naprawy przedstawiono na rysunkach nr 41.25 i 42.25.

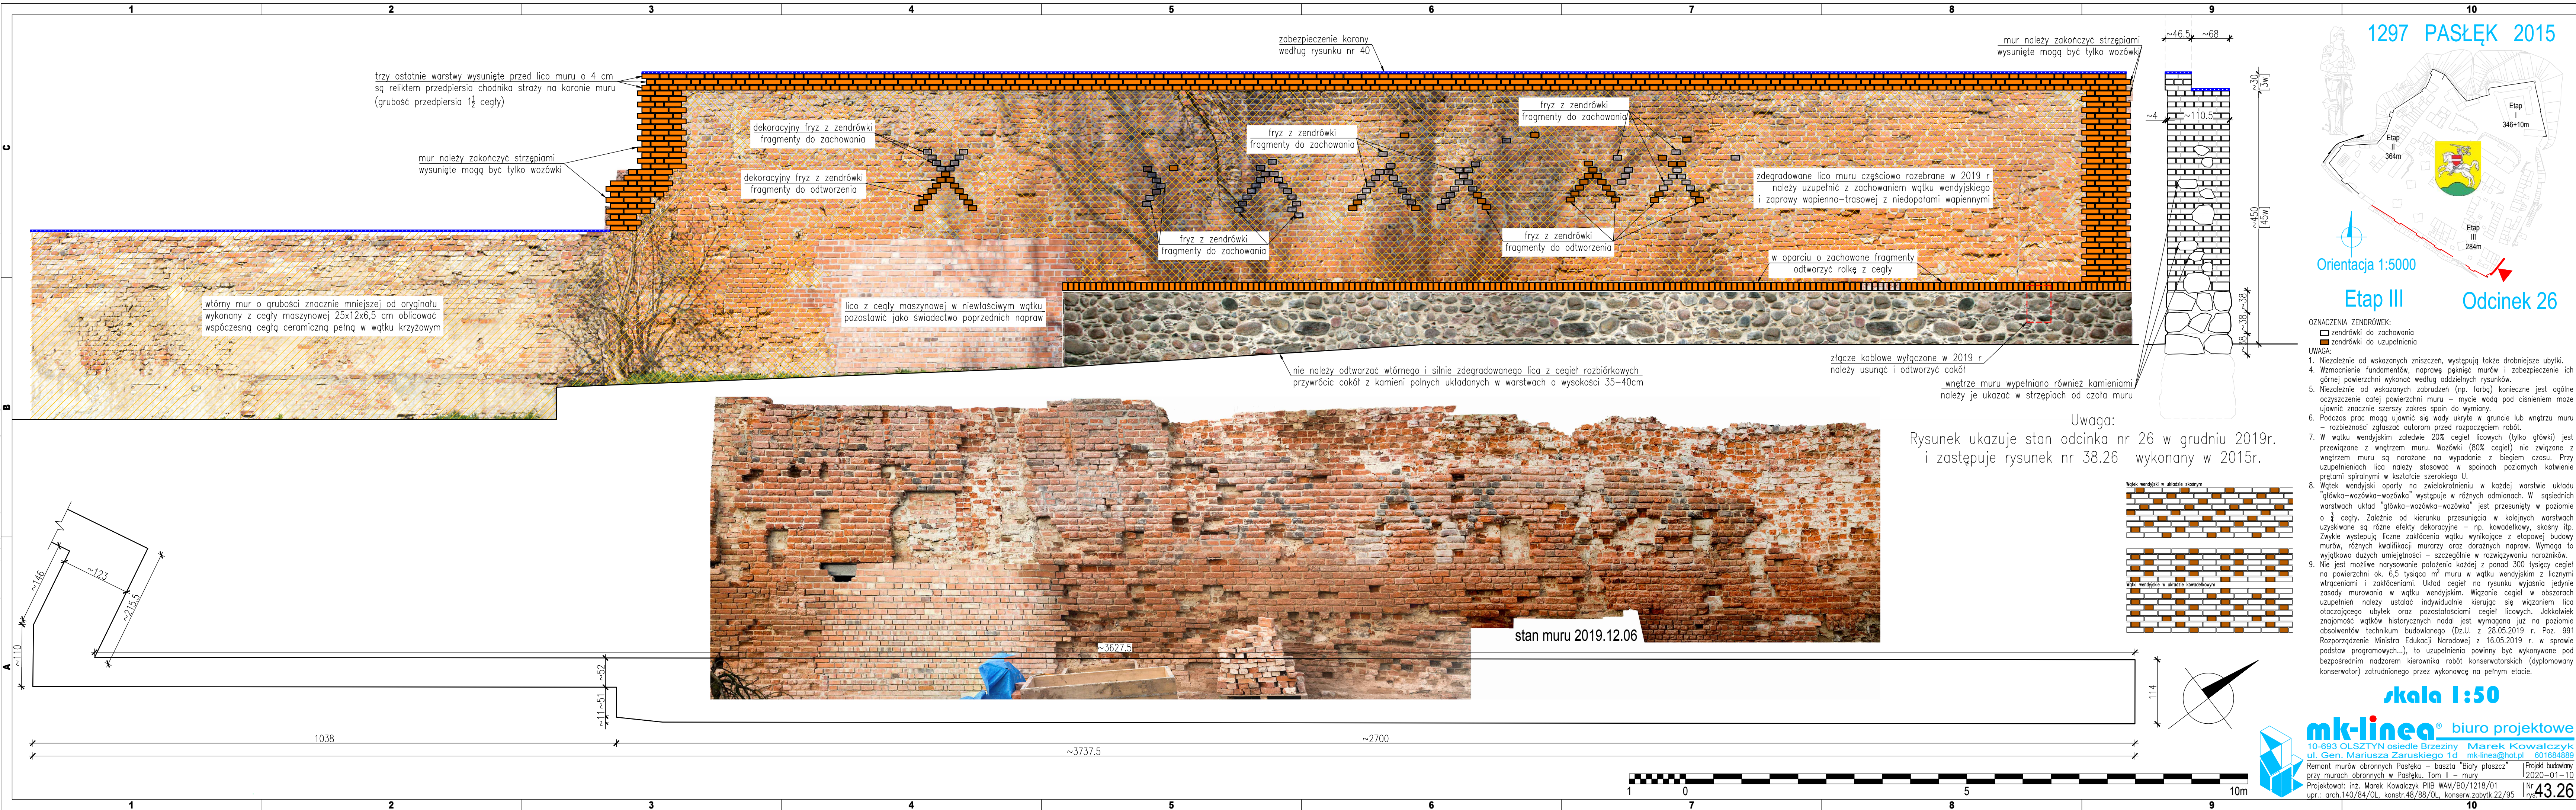
Stan muru niedostateczny – wymaga zespolenia pęknięć spiralnymi prętami z nierdzewnej stali austenitycznej wklejanymi w spoiny. Należy usunąć cement, prowizoryczne wypełnienia uszkodzeń lica, oczyścić mury oraz uzupełnić ubytki wg opisu robót budowlano-konserwatorskich, specyfikacji technicznej i rysunków 39.26 oraz 43.25, który zastąpił rysunek 38.26.
