## Zestawienie zbiorcze / Sekcje główne

Nazwa projektu  
U.M.Pasiek

## Raport z inspekcji

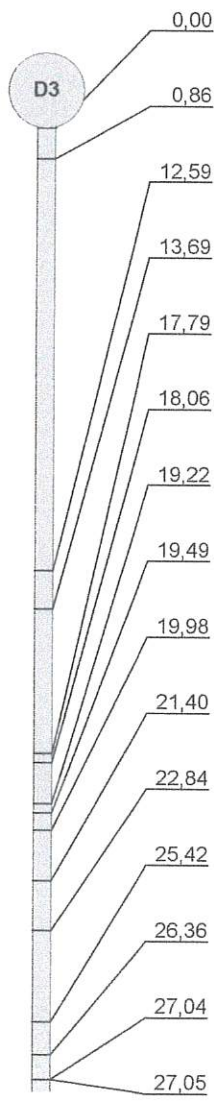
0,00	BCDA	Węzeł początkowy, Studzienka włączowa, D3
	0,86	BCAAA	Przyłącze otwarte, Wysokość przewodu przyłączeniowego: 200 mm, Szerokość przewodu przyłączeniowego: 200 mm, od 8 do 11 godz.
	12,59	BCAAA	Przyłącze otwarte, Wysokość przewodu przyłączeniowego: 120 mm, Szerokość przewodu przyłączeniowego: 120 mm, od 1 do 2 godz.
	13,69	BCAAA	Przyłącze otwarte, Wysokość przewodu przyłączeniowego: 150 mm, Szerokość przewodu przyłączeniowego: 150 mm, od 1 do 3 godz.
	17,79	BABBA	Wzdłużne pęknięcie ścian przewodu, Szerokość pęknięcia w mm: 2 mm, na 6 godz.
	18,06	BABBA	Wzdłużne pęknięcie ścian przewodu, Szerokość pęknięcia w mm: 2 mm, na 12 godz.
	19,22	BABBA	Wzdłużne pęknięcie ścian przewodu, Szerokość pęknięcia w mm: 2 mm, na 12 godz.
	19,49	BABBA	Wzdłużne pęknięcie ścian przewodu, Szerokość pęknięcia w mm: 3 mm, na 6 godz.
	19,98	BAFB	Wykruszanie się (odrywanie się małych fragmentów z powierzchni materiału), od 6 do 8 godz.

21,40	BABBC	Wiele pęknięć ścian przewodu, Szerokość pęknięcia w mm: 2 mm, od 12 do 12 godz.
	22,84	BABBA	Wzdłużne pęknięcie ścian przewodu, Szerokość pęknięcia w mm: 1 mm, na 12 godz.
	25,42	BABBB	Obwodowe pęknięcie ścian przewodu, Szerokość pęknięcia w mm: 2 mm, od 4 do 8 godz.
	26,36	BCAAB	Przyłącze zamknięte, Wysokość przewodu przyłączeniowego: 200 mm, Szerokość przewodu przyłączeniowego: 200 mm, od 8 do 11 godz.
	27,04	BABBA	Wzdłużne pęknięcie ścian przewodu, Szerokość pęknięcia w mm: 2 mm, na 6 godz.
	27,05	BABBA	Wzdłużne pęknięcie ścian przewodu, Szerokość pęknięcia w mm: 1 mm, na 12 godz.

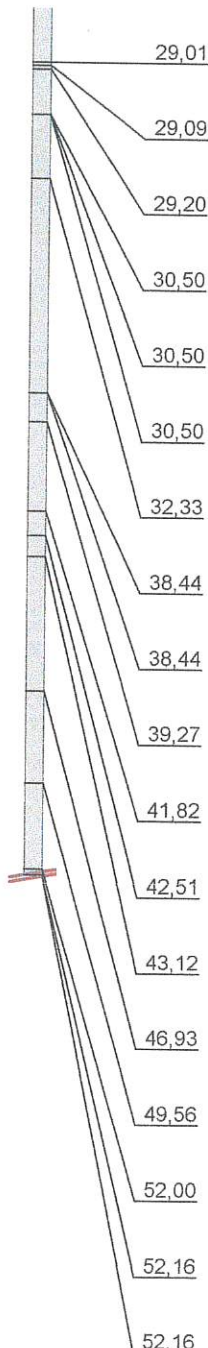
29,01	BABBA	Wzdłużne pęknięcie ścian przewodu, Szerokość pęknięcia w mm: 1 mm, na 12 godz.
29,09	BABBA	Wzdłużne pęknięcie ścian przewodu, Szerokość pęknięcia w mm: 3 mm, na 9 godz.
29,20	BABBA	Wzdłużne pęknięcie ścian przewodu, Szerokość pęknięcia w mm: 2 mm, na 6 godz.
30,50	BABBA	Wzdłużne pęknięcie ścian przewodu, Szerokość pęknięcia w mm: 2 mm, na 9 godz.
30,50	BABBA	Wzdłużne pęknięcie ścian przewodu, Szerokość pęknięcia w mm: 1 mm, na 12 godz.
30,50	BABBA	Wzdłużne pęknięcie ścian przewodu, Szerokość pęknięcia w mm: 2 mm, na 6 godz.
32,33	BABBC	Wiele pęknięć ścian przewodu, Szerokość pęknięcia w mm: 2 mm, od 12 do 12 godz.
38,44	BAFI	Brakująca ściana, od 7 do 8 godz.
38,44	BAO	Grunt widoczny przez wadę
39,27	BABBC	Wiele pęknięć ścian przewodu, Szerokość pęknięcia w mm: 2 mm, od 12 do 12 godz.
41,82	BCAAB	Przyłącze zamknięte, Wysokość przewodu przyłączeniowego: 200 mm, Szerokość przewodu przyłączeniowego: 200 mm, od 1 do 4 godz.

42,51	BAFI	Brakująca ściana, od 6 do 8 godz.
43,12	BAFI	Brakująca ściana, od 5 do 7 godz.
46,93	BCAAB	Przyłącze zamknięte, Wysokość przewodu przyłączeniowego: 200 mm, Szerokość przewodu przyłączeniowego: 200 mm, od 8 do 11 godz.
49,56	BABBA	Wzdłużne pęknięcie ścian przewodu, Szerokość pęknięcia w mm: 1 mm, na 12 godz.
52,00	BCAAA	Przyłącze otwarte, Wysokość przewodu przyłączeniowego: 150 mm, Szerokość przewodu przyłączeniowego: 150 mm, od 1 do 4 godz.
52,16	BAG	Wystające połączenie, #Clock, Długość wystającego przyłącza: 15 %
52,16	BDCA	Rezygnacja z inspekcji, Przeszkoda

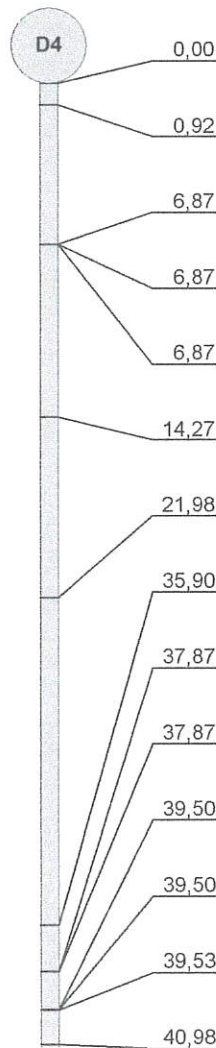
0,00	BCDA	Węzeł początkowy, Studzienka wiazowa, D4
0,92	BAFA	Zwiększona chropowatość, od 12 do 12 godz.
6,87	BCAAA	Przyłącze otwarte, Wysokość przewodu przyłączeniowego: 120 mm, Szerokość przewodu przyłączeniowego: 120 mm, od 8 do 10 godz.
6,87	BAHB	Przerwa pomiędzy końcem przewodu przyłączeniowego a głównym przewodem, na 8 godz.
6,87	BAO	Grunt widoczny przez wadę
14,27	BCAAA	Przyłącze otwarte, Wysokość przewodu przyłączeniowego: 120 mm, Szerokość przewodu przyłączeniowego: 120 mm, od 8 do 10 godz.
21,98	BCAAA	Przyłącze otwarte, Wysokość przewodu przyłączeniowego: 120 mm, Szerokość przewodu przyłączeniowego: 120 mm, od 8 do 10 godz.
35,90	BAFB	Wykruszanie się (odrywanie się małych fragmentów z powierzchni materiału), od 4 do 5 godz.
37,87	BAFI	Brakująca ściana, od 3 do 5 godz.
37,87	BAO	Grunt widoczny przez wadę
39,50	BBEG	Zewnętrzne przewody lub kable przechodzące przez rurociąg, Zmniejszenie powierzchni przekroju poprzecznego: 15 %, od 10 do 2 godz.

39,50	BBFB	Infiltracja, Kapanie, na 10 godz.
39,53	BCAAA	Przyłącze otwarte, Wysokość przewodu przyłączeniowego: 120 mm, Szerokość przewodu przyłączeniowego: 120 mm, od 8 do 10 godz.
40,98	BAFI	Brakująca ściana, od 4 do 5 godz.

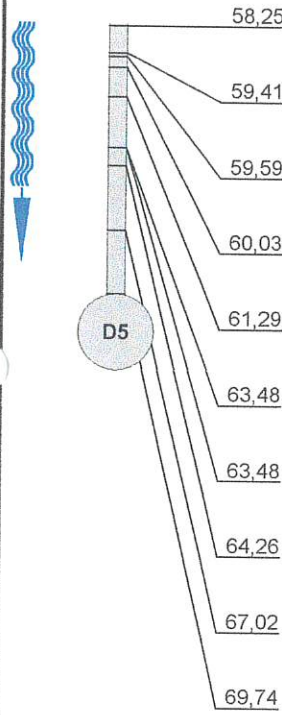
Pozycja	Kod	Obserwacja
58,25	BABBA	Wzdłużne pęknięcie ścian przewodu, Szerokość pęknięcia w mm: 1 mm, na 12 godz.
59,41	BAFI	Brakująca ściana, od 3 do 5 godz.
59,59	BABBC	Wiele pęknięć ścian przewodu, Szerokość pęknięcia w mm: 2 mm, od 12 do 12 godz.
60,03	BCAAA	Przyłącze otwarte, Wysokość przewodu przyłączeniowego: 120 mm, Szerokość przewodu przyłączeniowego: 120 mm, od 8 do 10 godz.
61,29	BABBC	Wiele pęknięć ścian przewodu, Szerokość pęknięcia w mm: 1 mm, od 12 do 12 godz.
63,48	BAFI	Brakująca ściana, od 4 do 5 godz.
63,48	BAO	Grunt widoczny przez wadę
64,26	BABBA	Wzdłużne pęknięcie ścian przewodu, Szerokość pęknięcia w mm: 1 mm, na 12 godz.
67,02	BABBA	Wzdłużne pęknięcie ścian przewodu, Szerokość pęknięcia w mm: 1 mm, na 12 godz.
69,74	BCEA	Węzeł końcowy, Studzienka wążowa, D5

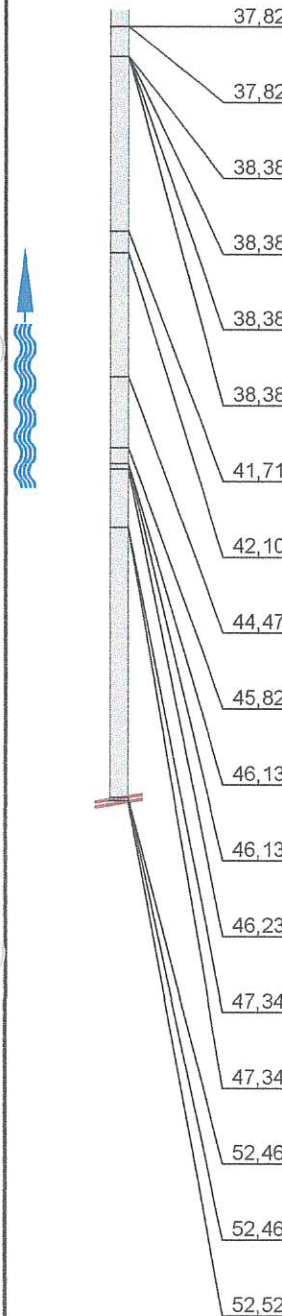
Pozycja	Kod	Obserwacja
37,82	BABBA	Wzdłużne pęknięcie ścian przewodu, Szerokość pęknięcia w mm: 1 mm, na 9 godz.
37,82	BABBA	Wzdłużne pęknięcie ścian przewodu, Szerokość pęknięcia w mm: 2 mm, na 12 godz.
38,38	BBEG	Zewnętrzne przewody lub kable przechodzące przez rurociąg, Zmniejszenie powierzchni przekroju poprzecznego: 15 %, od 10 do 2 godz.
38,38	BAFI	Brakująca ściana, od 9 do 10 godz.
38,38	BAO	Grunt widoczny przez wadę
38,38	BBFC	Infiltracja, Ciągły napływ, na 10 godz.
41,71	BABBA	Wzdłużne pęknięcie ścian przewodu, Szerokość pęknięcia w mm: 1 mm, na 12 godz.
42,10	BAFI	Brakująca ściana, na 8 godz.
44,47	BAFI	Brakująca ściana, na 8 godz.
45,82	BAFB	Wykruszanie się (odrywanie się małych fragmentów z powierzchni materiału), od 4 do 5 godz.
46,13	BAFI	Brakująca ściana, od 8 do 9 godz.
46,13	BAO	Grunt widoczny przez wadę
46,23	BABBA	Wzdłużne pęknięcie ścian przewodu, Szerokość pęknięcia w mm: 2 mm, na 12 godz.

47,34	BAFI	Brakująca ściana, od 8 do 9 godz.
47,34	BAO	Grunt widoczny przez wadę
52,46	BCAAA	Przyłącze otwarte, Wysokość przewodu przyłączeniowego: 150 mm, Szerokość przewodu przyłączeniowego: 150 mm, od 1 do 4 godz.
52,46	BAG	Wystające połączenie, #Clock, Długość wystającego przyłącza: 20 %
52,52	BDCA	Rezygnacja z inspekcji, Przeszkoda
