DOKUMENTACJA KONSERWATORSKA

PROGRAM PRAC KONSERWATORSKICH

MURY OBRONNE PRZY UL. FIRLEJA W PASŁĘKU

Autor: mgr Miroslaw Cholewka

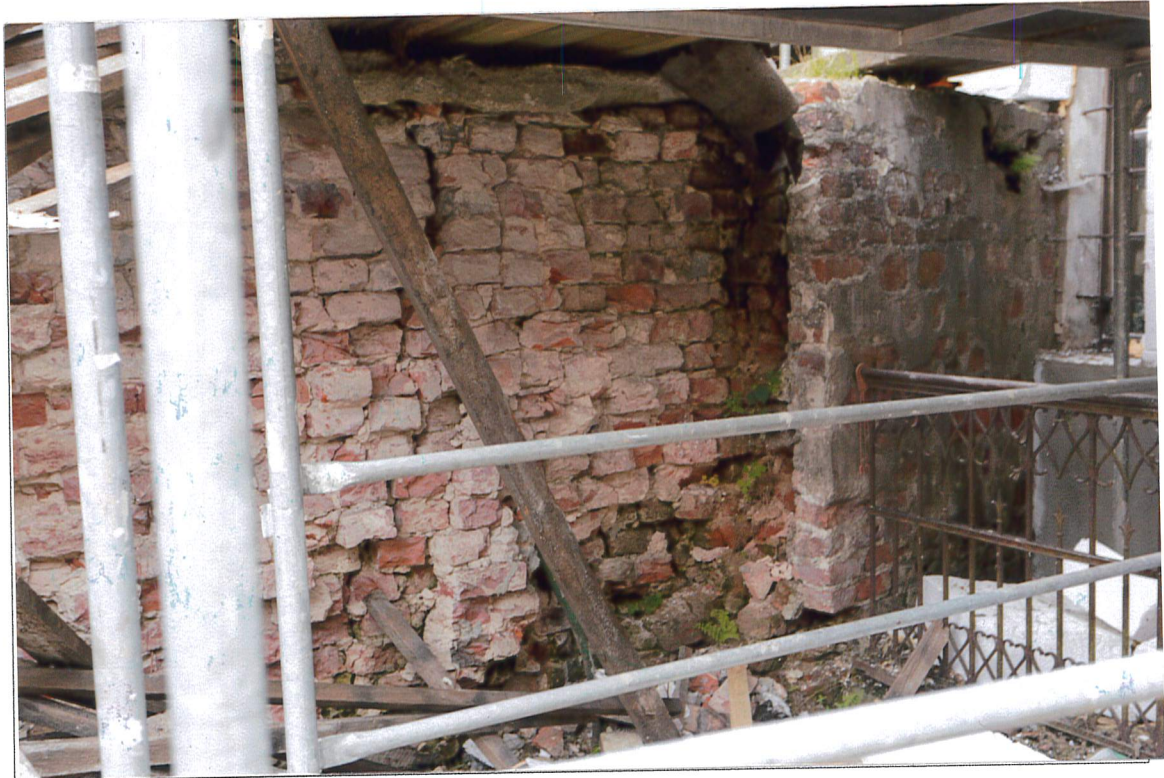
Silna degradacja lica – odpadnięcie płaszczowania.

- usunąć wtórne partie i uzupełnienia nie spełniające wymogów konserwatorskich, głównie o niewłaściwych parametrach: niskiej nasiąkliwości i zbyt dużej wytrzymałości mechanicznej, czyli praktycznie wszystkie zaprawy zawierające cement.

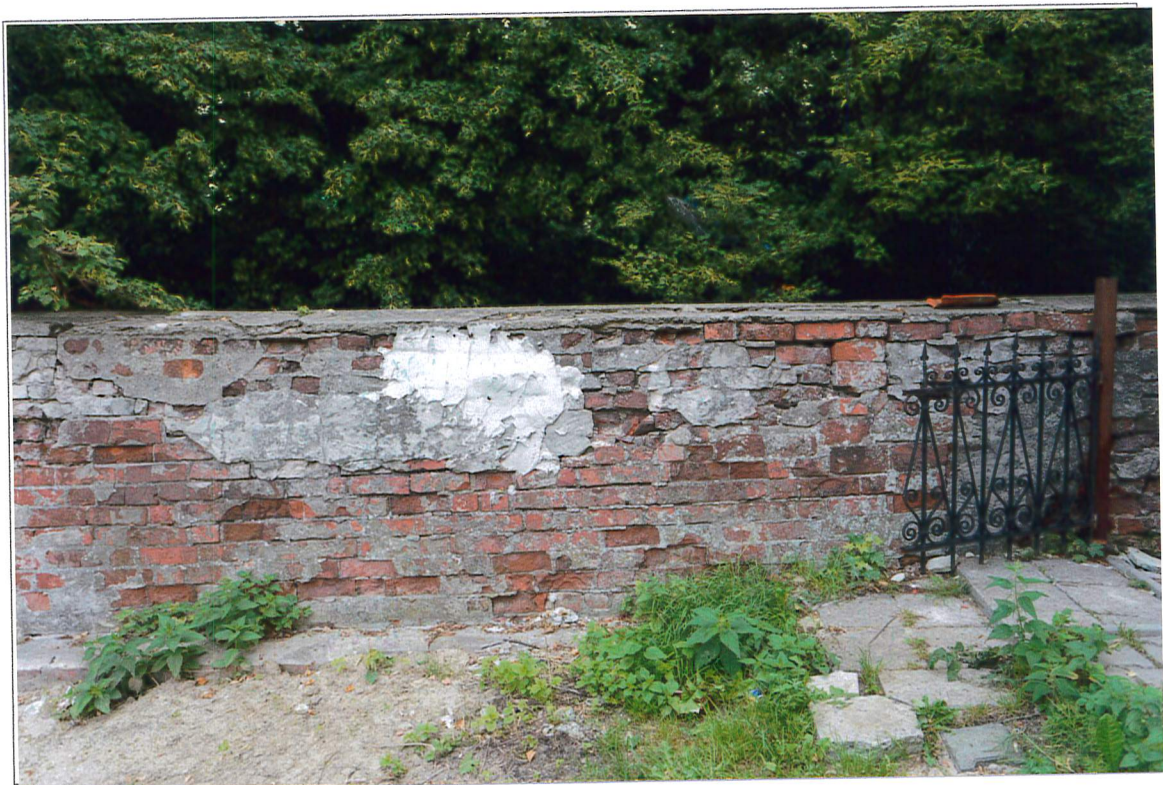
Zwykle prace wykonywane z cegieł maszynowych, na zaprawę cementowo-wapienną (z szarego cementu). Działania takie spowodowały wprowadzenie szkodliwych soli zawartych w cemencie oraz destrukcję słabszego materiału historycznego w otoczeniu napraw.

Niefachowe, szkodliwe naprawy z zapraw cementowych.

Usunąć należy wszystkie zaprawy wtórne: cementowe, cementowo-wapienne. Zabieg ten jest konieczny, ze względu na niszczący wpływ tego typu zapraw na oryginalne materiały budowane, szczególnie ze względu na ich uszczelniający charakter. Prace należy wykonać bardzo starannie, aby nie uszkodzić materiałów oryginalnych. Szczególnie należy zwrócić uwagę na całkowite usunięcie zapraw cementowych spoinujących cegły.

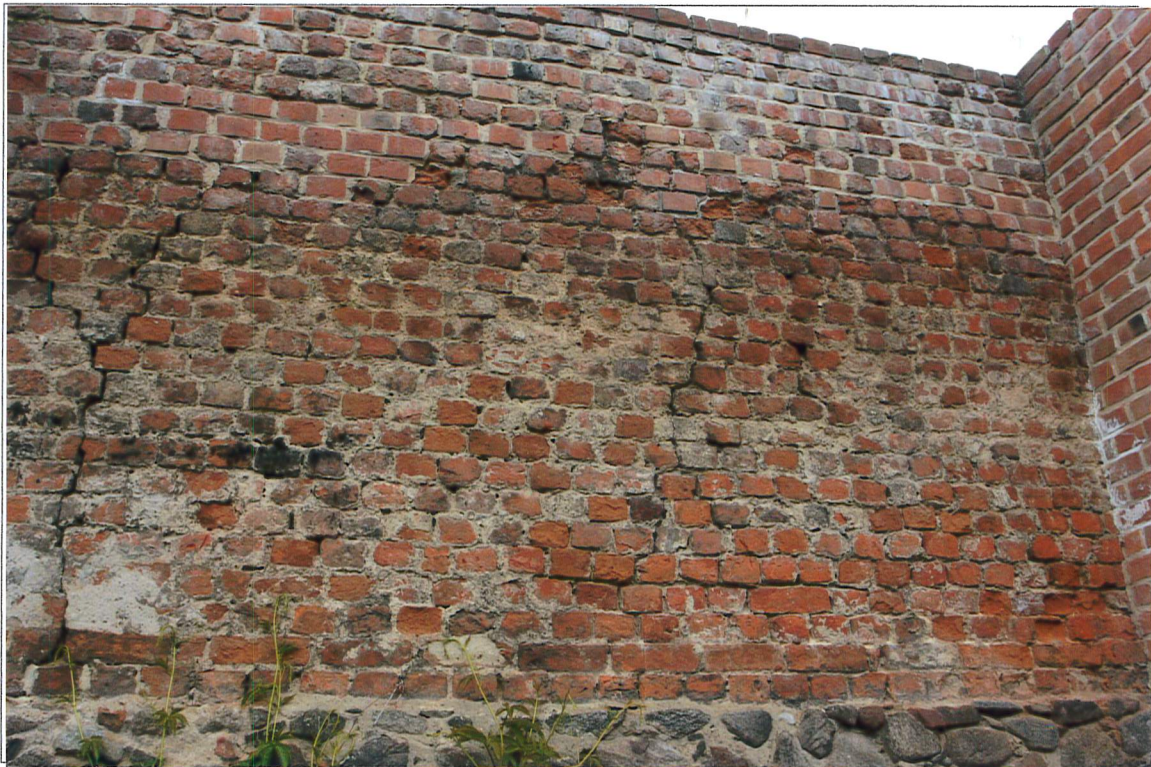
1. Liczne spękania, osiadania i pochylenia powstałe z różnych przyczyn- osiadania fundamentów, degradacji i osłabienia struktury na skutek zmian ukształtowania terenu oraz rozbiórek, wyburzeń i niefachowych prac remontowych.
2. Zawilgocenia- w przyziemiu spowodowane podciąganiem wody kapilarnej lub odbijaniem się od gruntu, w wyższych partiach na skutek zamakania lub zalewania (z

Spękania murów

W murach ceglanych występują nieliczne zarysowania i rozwarstwienia. Należy je zszyć prętami ze stali nierdzewnej, czyli metodą o małej inwazyjności, np. metodą HILTI-HIT lub Helifix lub inną opartą na podobnych zasadach. Natomiast w murach kamiennych ubytki wypełnić nowymi kamieniami granitowymi i zaprawą wapienną z dodatkiem hydraulicznym np. puzzolaną lub trasem.

Widoczną rysę należy wypełnić- zasklepić zaprawą iniekcyjną, wapnem dyspergowanym lub np. preparatem Funcosil KSE 500 STE Lu innym równoważnym. Pęknięcie jeśli spowodowane jest przesunięciem wątku powinno być czytelne.

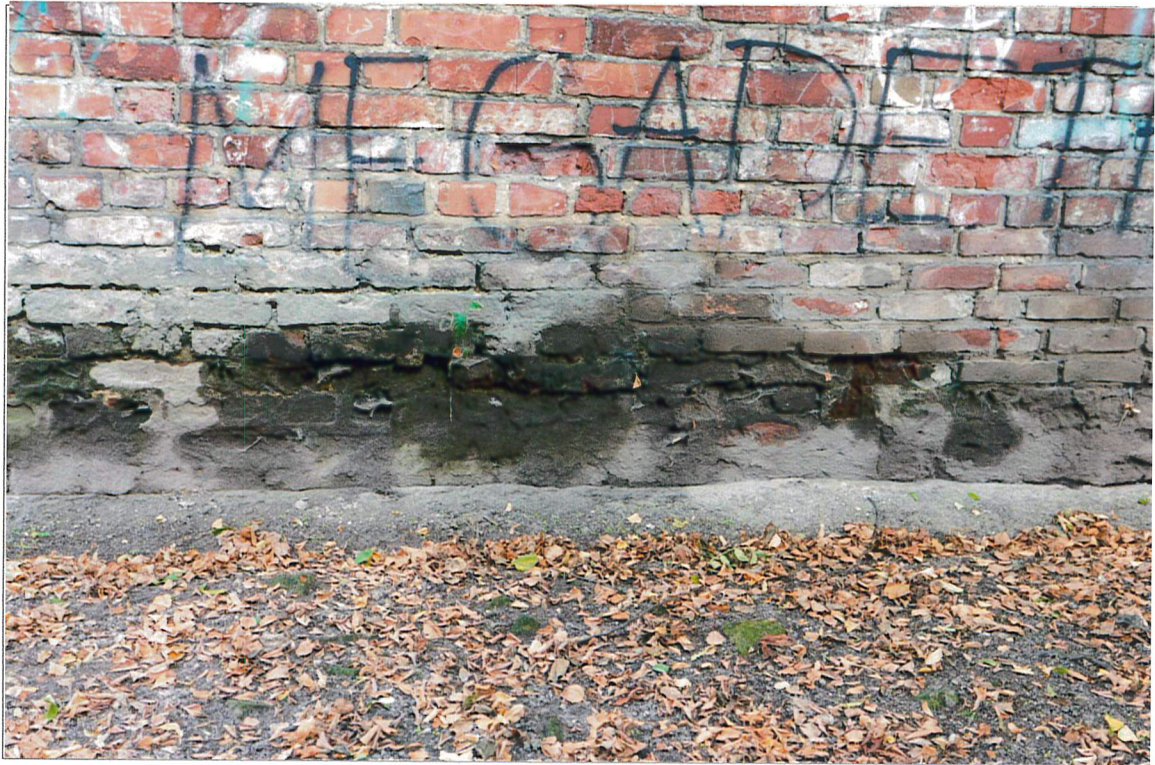
Zawilgocenia, zabrudzenia farbami

Do usuwania farb i smolistych substancji z powierzchni cegieł i kamieni zastosować preparat zmydlający np. Scansol lub produktem o podobnych parametrach.

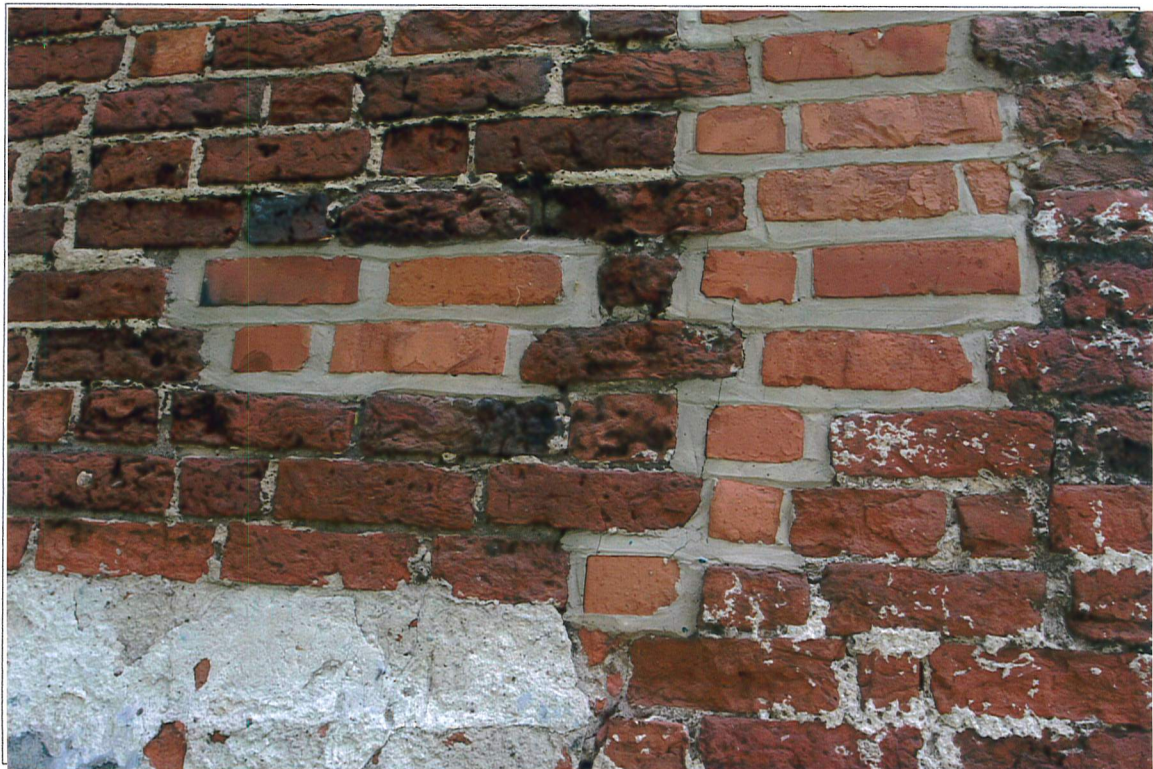
Niewłaściwe materiały użyte do prac

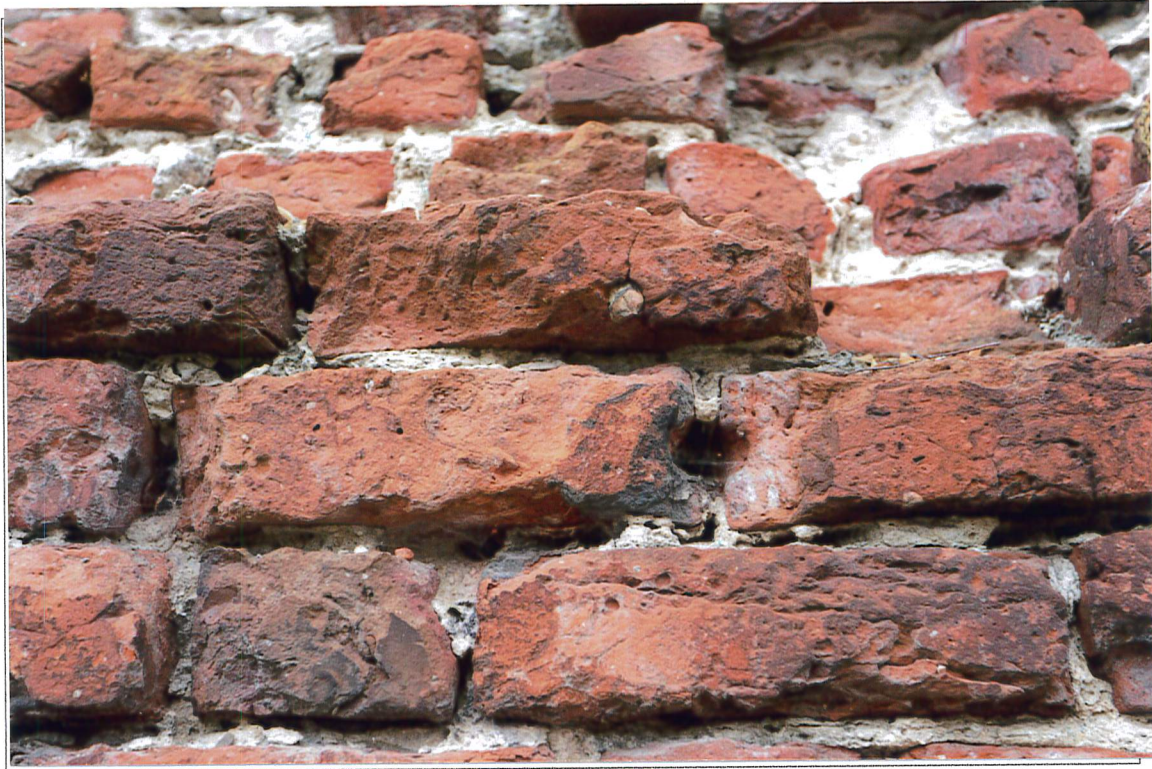
Ubytki cegieł i spoin.

- uzupełnić ubytki cegieł nowymi cegłami o odpowiednich parametrach lub w przypadku mniejszych ubytków zaprawami mineralnymi o odpowiedniej kompozycji zapewniającej właściwości fizyko-mechaniczne i wygląd zbliżone do cegieł oryginalnych.

- uzupełnić wszystkie ubytki zapraw, przez które woda może penetrować w głąb muru. Do uzupełnienia należy zastosować zaprawę wapienno-trasową dobraną pod względem koloru, tekstury i struktury oraz rodzaju wypełniacza do zaprawy oryginalnej. Poziom i formę uzupełnień należy dostosować do otaczających zapraw oryginalnych.

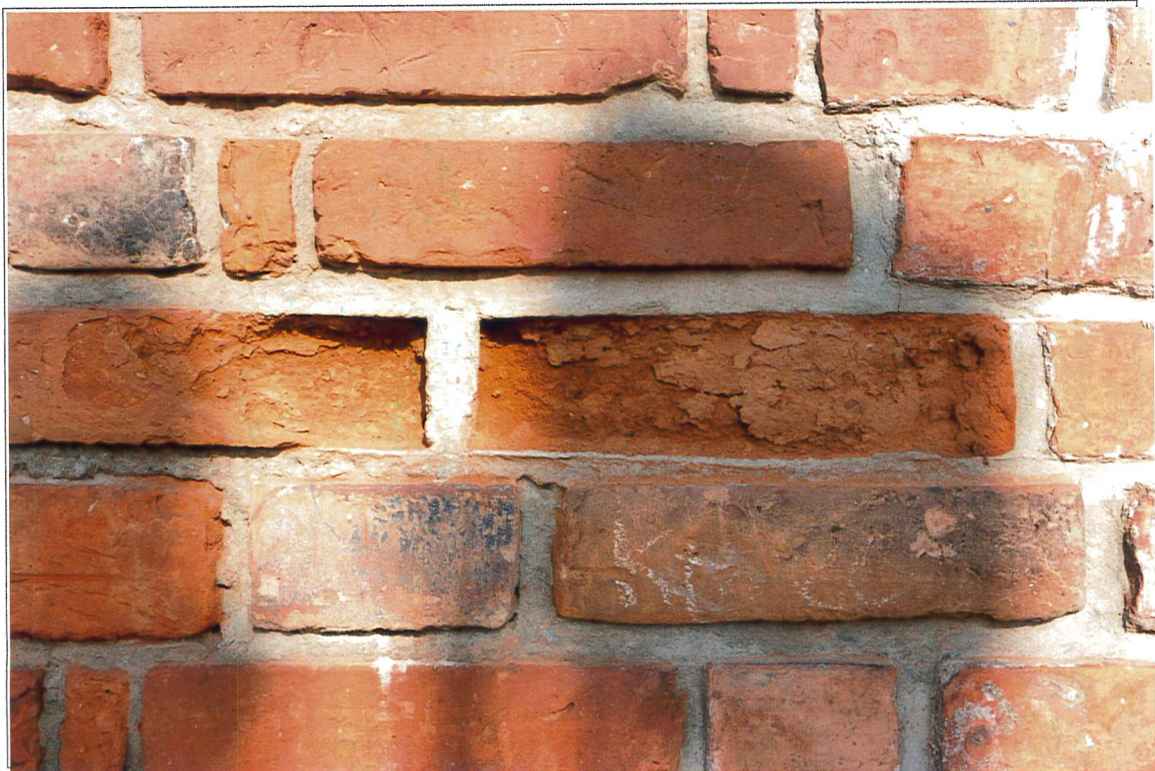
Źle dobrane materiały i ich degradacja.

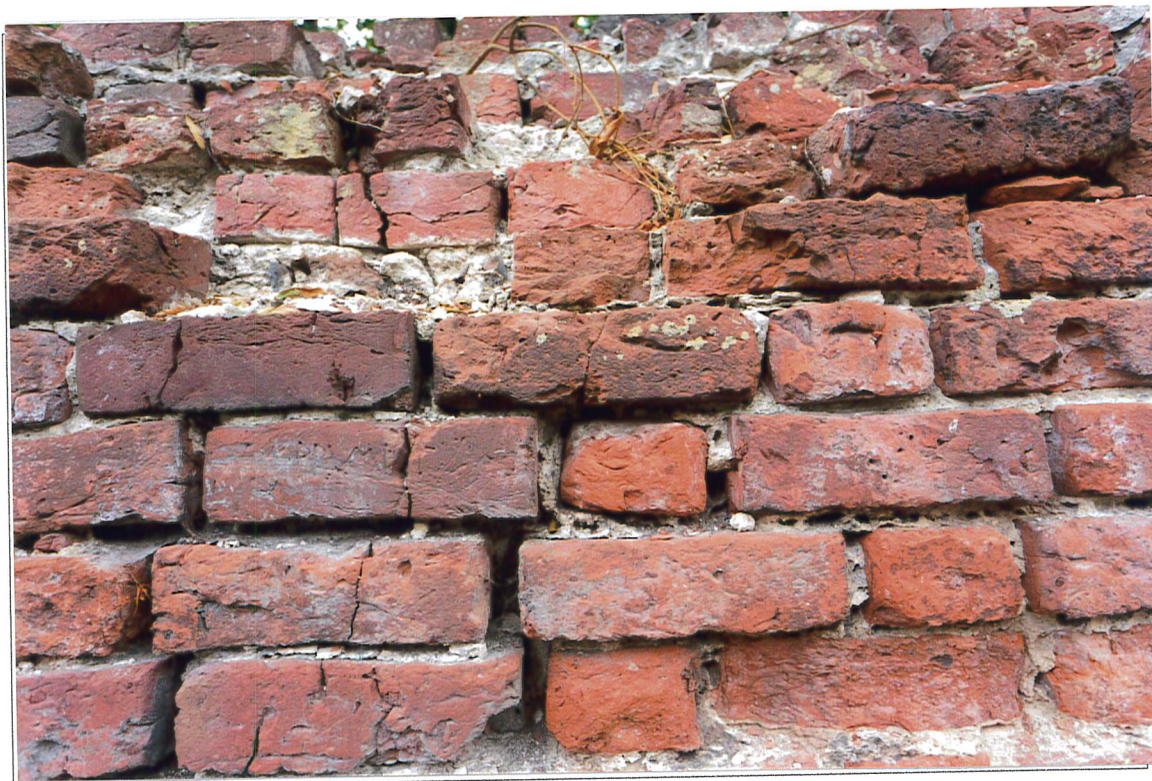
Ubytki lica

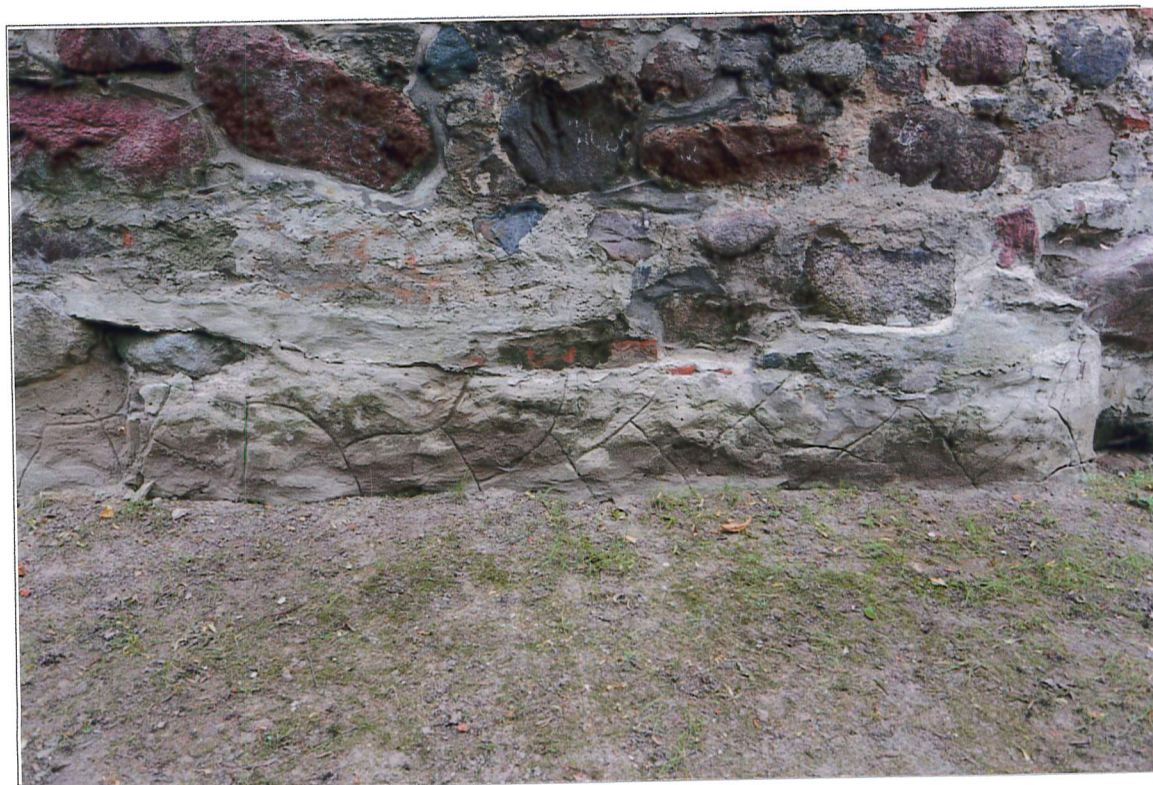
Niefachowe uzupełnienia wstępu kamiennego.
