# DOKUMENTACJA KONSERWATORSKA

## PROGRAM PRAC KONSERWATORSKICH

### MURY OBRONNE PRZY UL. FIRLEJA W PASŁĘKU

Olsztyn, wrzesień 2015

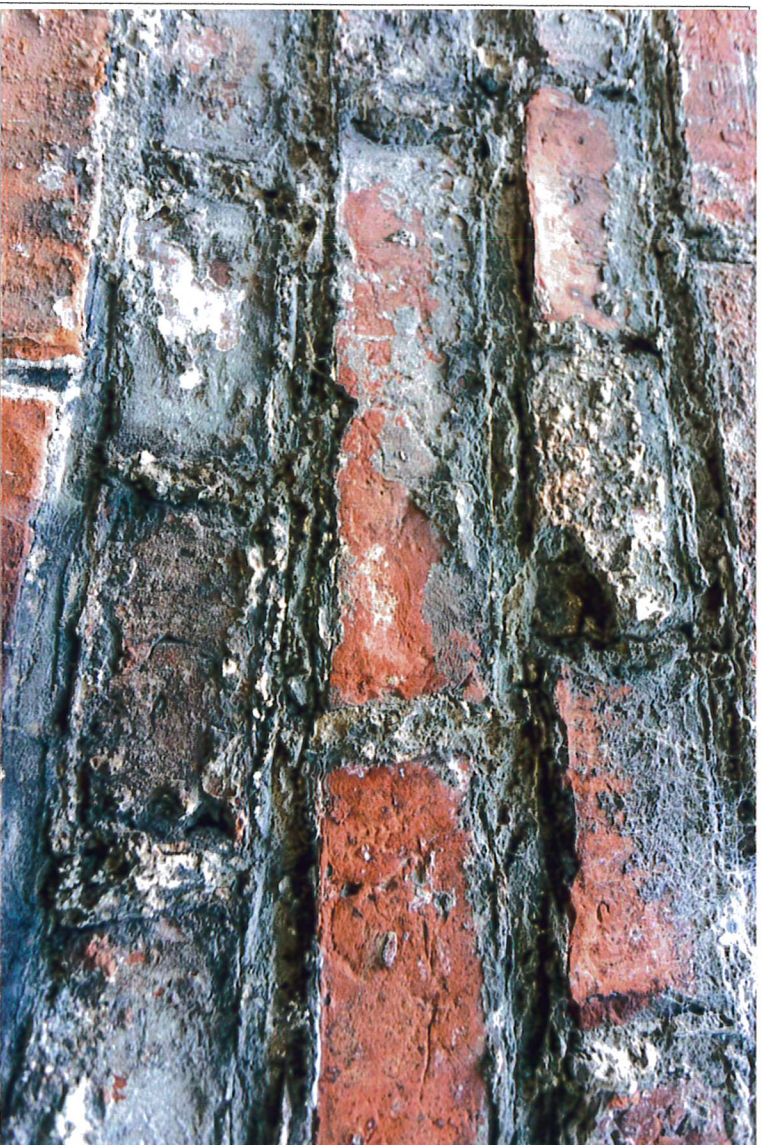
Grube nawarstwienia gipsowe i wykwitły soli.
